| COMUNE DI BERGAMO | | | | | | | | | | INVENTARIO DEI BENI CULTURALI E AMBIENTALI | | | | | | | | | | MONUMENTI | | | | | | | | | | | | | | | | | | | | | | | | | | | | | | | | | | | | | | | | | | | | | | | | | | | | | | | | | | | |
| DENOMINAZIONE Edificio residenziale | | | | | | | | | | EPOCA sec.XIII-XIV-XIX. | | | | | | | | | | NUMERO SCHEDA | | | | | | | | | | | | | | | | | | | | | | | | | | | | | | | | | | | | | | | | | | | | | | | | | | | | | | | | | | | |
| LOCALITA Città Alta | | | | | | | | | | VIA B. Colleoni | | | | | | | | | | N. CIV. 40-40A | | | | | | | | | | | | | | | | | | | | | | | | | | | | | | | | | | | | | | | | | | | | | | | | | | | | | | | | | | | |

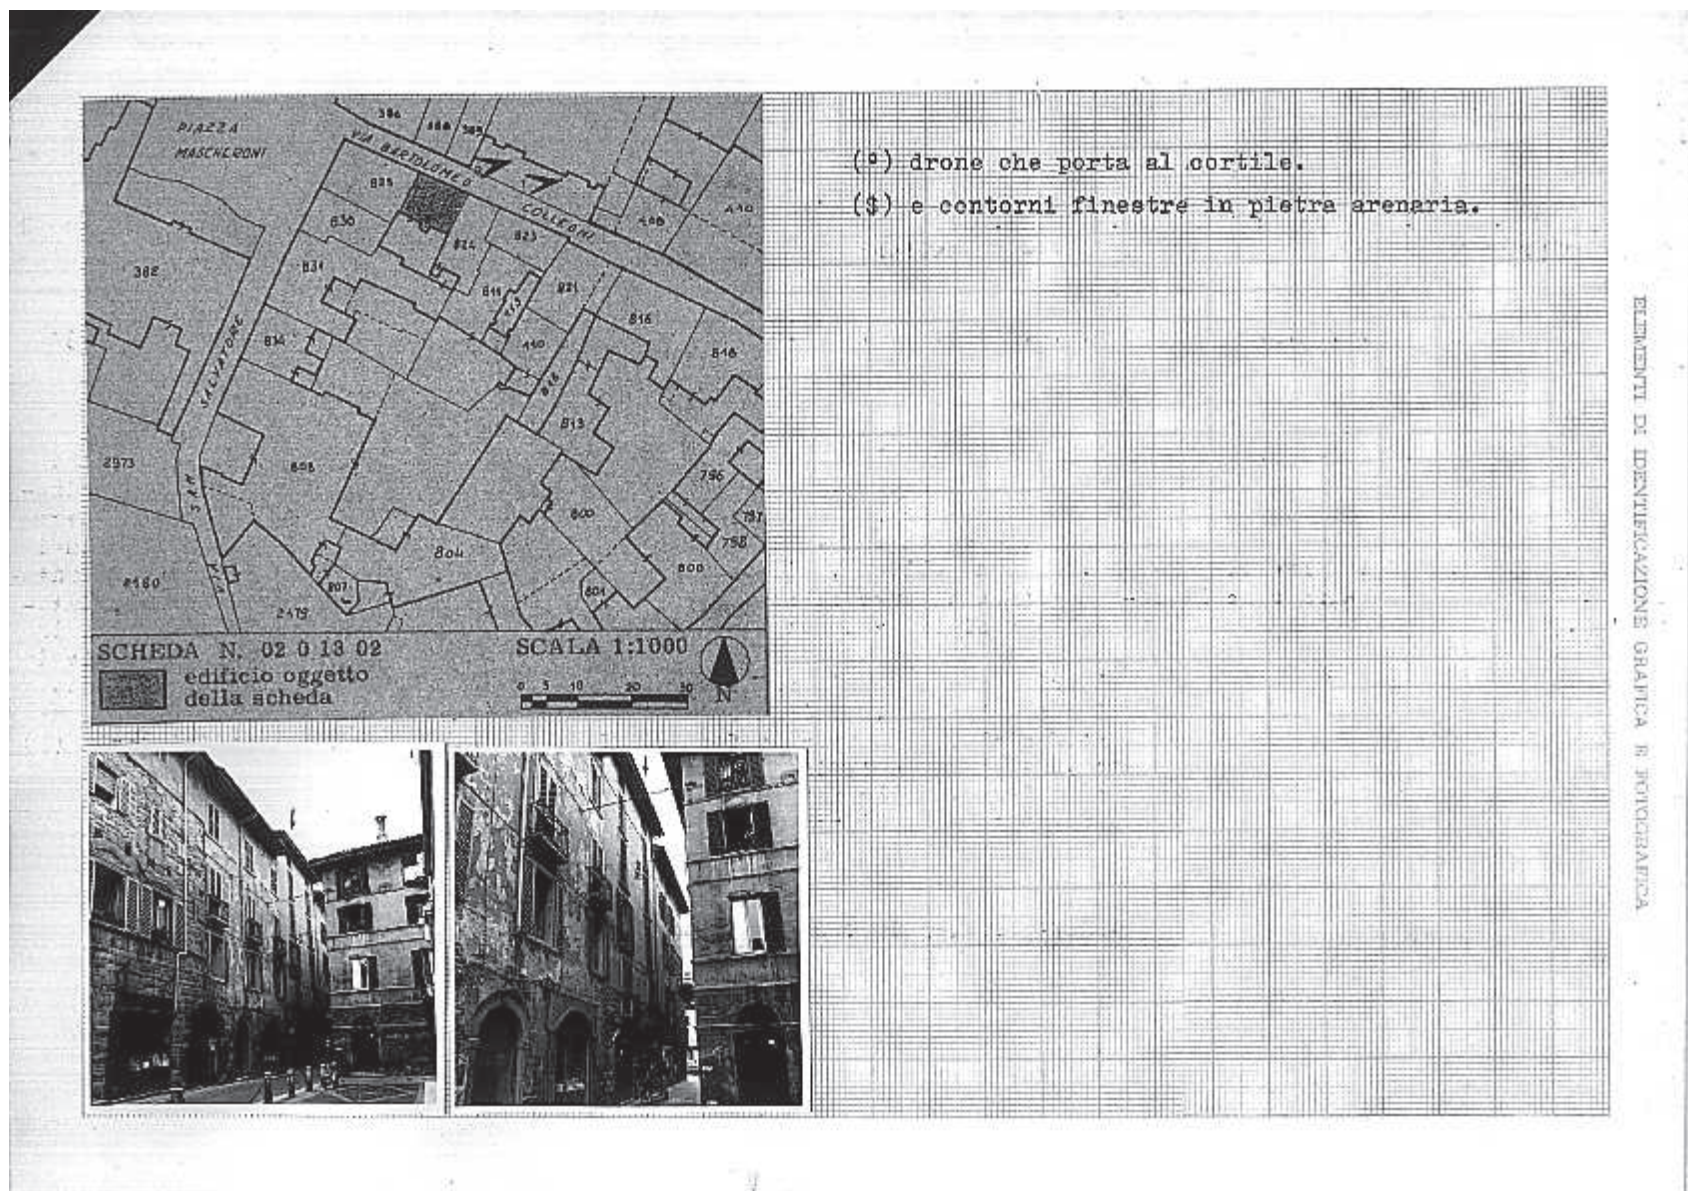
| COMUNE DI BERGAMO | | | | | | | | | | INVENTARIO DEI BENI CULTURALI E AMBIENTALI | | | | | | | | | | MONUMENTI | | | | | | | | | | | | | | | | | | | | | | | | | | | | | | | | | | | | | | | | | | | | | | | | | | | | | | | | | | | |
|---|--|--|--|--|--|--|--|--|--|---|--|--|--|--|--|--|--|--|--|---|--|--|--|--|--|--|--|--|--|---|--|--|--|--|--|--|--|--|--|---|--|--|--|--|--|--|--|--|--|---|--|--|--|--|--|--|--|--|--|---|--|--|--|--|--|--|--|--|--|---|--|--|--|--|--|--|--|--|--|
| EPOCA DI COSTRUZIONE Sec. XIII-XIV. | | | | | | | | | | Edificio di civile abitazione con negozio al piano strada. In cortina. Corpo doppio a pianta rettangolare. Altezza 5 piani + sottotetto. Tetto a due falde. Su via Colleoni, al piano terreno, 2 aperture ad arco ribassato di cui quella a sinistra immette nell'an- (°) | | | | | | | | | | STRUTTURE E MATERIALI Muratura del piano terreno con conci di pietra squadrati a faccia vista a corsi di altezza variabile con inclusione di alcuni mattoni. Per gli altri piani, muratura mista, di pietra e mattoni, intonacata. Negozio con volta. Solai in legno. Ballatoi nel cortile parte in pietra arenaria e parte in cemento armato. Tetto con orditura in legno e manto in coppi. Gradini scala (§) | | | | | | | | | | | | | | | | | | | | | | | | | | | | | | | | | | | | | | | | | | | | | | | | | | | | | | | | | | | |
| | | | | | | | | | | Al primo piano 2 balconcini con sbalzo di forma barocca, realizzati in pietra artificiale, ringhiera in ferro. Al 2° 3° e 4° piano portefinestre con ringhiera di ferro. Nella muratura del piano terreno traccia di arco in pietra. | | | | | | | | | | | | | | | | | | | | | | | | | | | | | | | | | | | | | | | | | | | | | | | | | | | | | | | | | | | | | | | | | | | | | |
