| 1 2 3 4 5 6 7 8 9 | | | | | | | | | | 1 2 3 4 5 6 7 8 9 | | | | | | | | | | 1 2 3 4 5 6 7 8 9 | | | | | | | | | | | | | |
|---|--|---|--|---|--|---|--|---|--|---|--|---|--|---|--|---|--|---|--|---|--|---|--|---|--|---|--|---|--|---|--|---|--|
| COMUNE DI BERGAMO | | | | | | | | | | INVENTARIO DEI BENI CULTURALI E AMBIENTALI | | | | | | | | | | MONUMENTI | | | | | | | | | | | | | |
| DENOMINAZIONE Edificio residenziale | | | | | | | | | | EPOCA sec. XIII+XIV | | | | | | | | | | NUMERO SCHEDA | | | | | | | | | | | | | |
| LOCALITA' Città Alta | | | | | | | | | | VIA B. Colleoni | | | | | | | | | | N. CIV. 32-34-36A-B-C | | | | | | | | | | | | | |

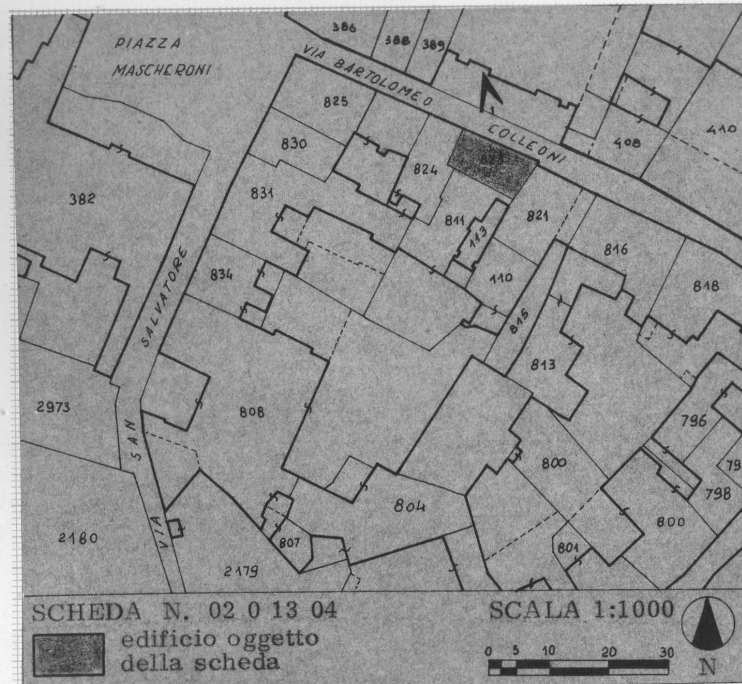
| 1 2 3 4 5 6 7 8 9 | | | | | | | | | | 1 2 3 4 5 6 7 8 9 | | | | | | | | | | 1 2 3 4 5 6 7 8 9 | | | | | | | | | | | | | |
|---|--|---|--|---|--|---|--|---|--|---|--|---|--|---|--|---|--|---|--|---|--|---|--|---|--|---|--|---|--|---|--|---|--|
| EPOCA DI COSTRUZIONE Sec. XIII+XIV. | | | | | | | | | | Edificio di civile abitazione con negozi al Piano strada, in cortina, corpo semplice a pianta rettangolare. Altezza di 4P. Tetto a 2 falde. A sinistra del prospetto arco a sesto acuto con scudo in chiave senz'arme. Detto arco immette nell'androne coperto con volta ribassata. | | | | | | | | | | STRUTTURE E MATERIALI Muratura del P.T. e del 1°P. in conci squadrati bombati di pietra arenaria a facciavista e corsi di altezza variabile. Muratura mista di pietra e mattoni al 2° e 3°P. ma a facciavista al 2°P. e intonacata al 3°. Volta. Solai di legno. Gronda con intradossso orizzontale (+). | | | | | | | | | | | | | |
| TRASFORMAZIONI Sec. XVII+XVIII sopralzo di 2 piani. | | | | | | | | | | CARATTERISTICHE PARTICOLARI Due aperture di negozi architravate interrompono la continuità degli archi preesistenti. Imposta di arco, rimasto allo stato d'intenzione, normale al prospetto, sulla spalla sinistra dell'arco a sesto acuto. Finestre rettangolari al 1° e 2°P. ricavate in archi preesistenti. Davanzale sagomato continuo alle finestre del 1°P. So-(-) | | | | | | | | | | PROPOSTE DI RESTAURO Ripristino delle aperture ad arco. | | | | | | | | | | | | | |

(=) pra queste ultime 14 incastrati di travi in legno probabilmente della primitiva copertura o di mensole per ballatoio.

(+) rivestito con tavole di legno.
