| 1 2 3 4 5 6 7 8 9 | | | | | | | | | 1 2 3 4 5 6 7 8 9 | | | | | | | | | 1 2 3 4 5 6 7 8 9 | | | | | | | | | | | | | | | | | | | | |
|---|--|--|---|--|--|---|--|--|---|--|--|---|--|--|---|--|--|---|--|--|---|--|--|---|--|--|---|--|--|---|--|--|---|--|--|---|--|--|
| <b>COMUNE DI BERGAMO</b> | | | | | | | | | | | | | | | | | | <b>INVENTARIO DEI BENI CULTURALI E AMBIENTALI</b> | | | | | | | | | | | | | | | | | | <b>MONUMENTI</b> | | |
| DENOMINAZIONE <b>Edificio residenziale</b> | | | | | | | | | | | | | | | | | | EPOCA <b>sec.XIII+XIV</b> | | | | | | | | | | | | | | | | | | NUMERO SCHEDA | | |
| LOCALITÀ <b>Città Alta</b> | | | | | | | | | | | | | | | | | | VIA <b>Salvecchio</b> | | | | | | | | | | | | | | | | | | N. CIV. <b>7</b> | | |

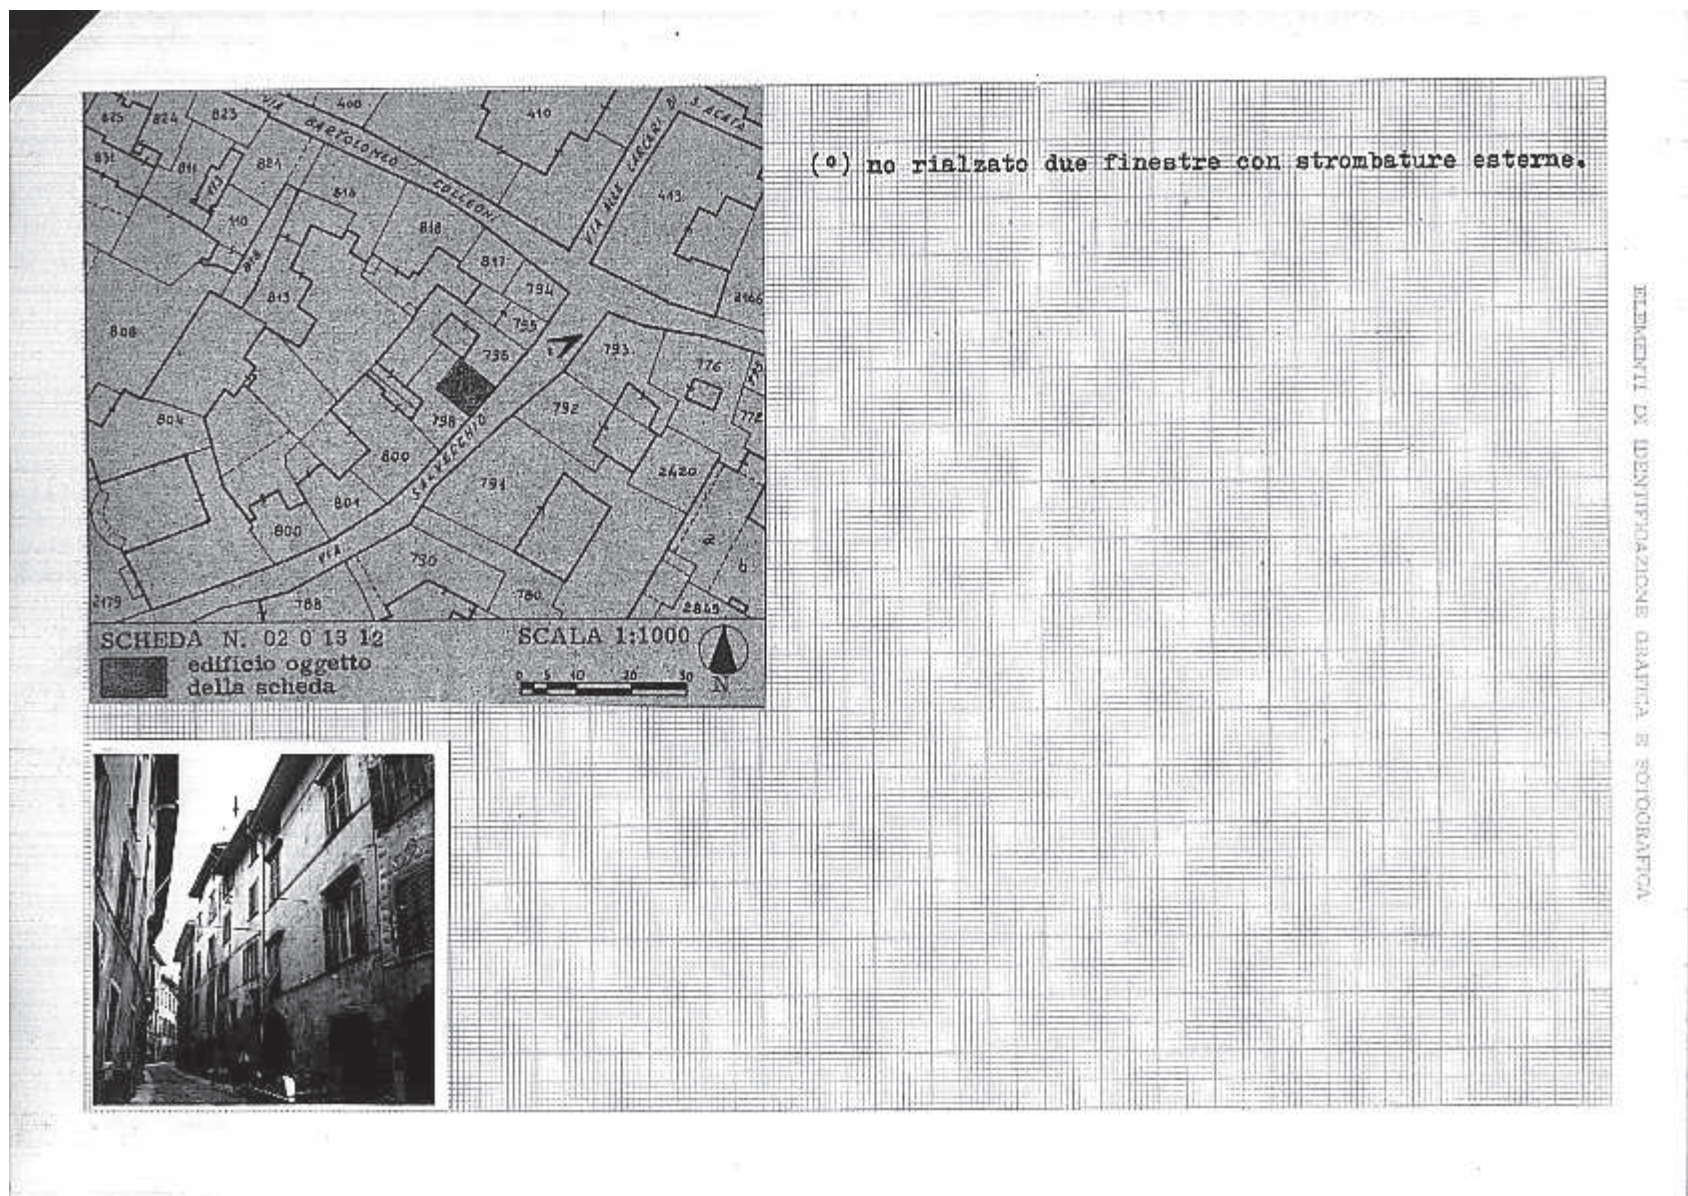
| 1 2 3 4 5 6 7 8 9 | | | | | | | | | 1 2 3 4 5 6 7 8 9 | | | | | | | | | 1 2 3 4 5 6 7 8 9 | | | | | | | | | | | | | | | | | | | | |
|---|--|--|---|--|--|---|--|--|---|--|--|---|--|--|---|--|--|---|--|--|---|--|--|---|--|--|---|--|--|---|--|--|---|--|--|---|--|--|
| EPOCA DI COSTRUZIONE <b>Sec. XIII+XIV.</b> | | | | | | | | | | | | | | | | | | Edificio di civile abitazione in cortina. Corpo, semplice a pianta rettangolare. Altezza di 4P. Tetto a due falde. Ingresso a sinistra del prospetto su via Salvecchio con piccolo portale ad arco a tutto sesto in pietra arenaria che immette nel vano scala. Al piano | | | | | | | | | | | | | | | | | | STRUTTURE E MATERIALI <b>Muratura mista intonacata. Solai in legno. Gradini scala e contorni aperture in pietra arenaria. Copertura con orditura di legno e manto di coppi. Zoccolo d'intonaco strobilato. Sporgenza di gronda con intradosso inclinato secondo la falda del tetto con assito e travetti in legno.</b> | | |
| TRASFORMAZIONI <b>Sec. XVI+XVII.</b> | | | | | | | | | | | | | | | | | | CARATTERISTICHE PARTICOLARI <b>Ingresso a sinistra del prospetto su via Salvecchio con piccolo portale ad arco a tutto sesto in pietra arenaria che immette nel vano scala. Al piano rialzato due finestre con atrombature esterne.</b> | | | | | | | | | | | | | | | | | | PROPOSTE DI RESTAURO <b>Rifare la copertura in parte crollata e ripristinare l'intonaco.</b> | | |
