| 1 2 3 4 5 6 7 8 9 | | | | | | | | | 1 2 3 4 5 6 7 8 9 | | | | | | | | | 1 2 3 4 5 6 7 8 9 | | | | | | | | | | | | | | | | | | | | | | | | | | | | | | | | | | | |
|---|--|--|---|--|--|---|--|--|---|--|--|---|--|--|---|--|--|---|--|--|---|--|--|---|--|--|---|--|--|---|--|--|---|--|--|---|--|--|---|--|--|--|--|--|--|--|--|--|--|--|--|--|--|
| <b>COMUNE DI BERGAMO</b> | | | | | | | | | | | | | | | | | | <b>INVENTARIO DEI BENI CULTURALI E AMBIENTALI</b> | | | | | | | | | | | | | | | | | | <b>MONUMENTI</b> | | | | | | | | | | | | | | | | | |
| DENOMINAZIONE <b>Giardino dell'Università (ex Terzi)</b> | | | | | | | | | | | | | | | | | | EPOCA <b>sec.XVIII-XIX</b> | | | | | | | | | | | | | | | | | | NUMERO SCHEDA | | | | | | | | | | | | | | | | | |
| LOCALITA' <b>Città Alta</b> | | | | | | | | | | | | | | | | | | VIA <b>Salvecchio</b> | | | | | | | | | | | | | | | | | | N. CIV. <b>19</b> | | | | | | | | | | | | | | | | | |

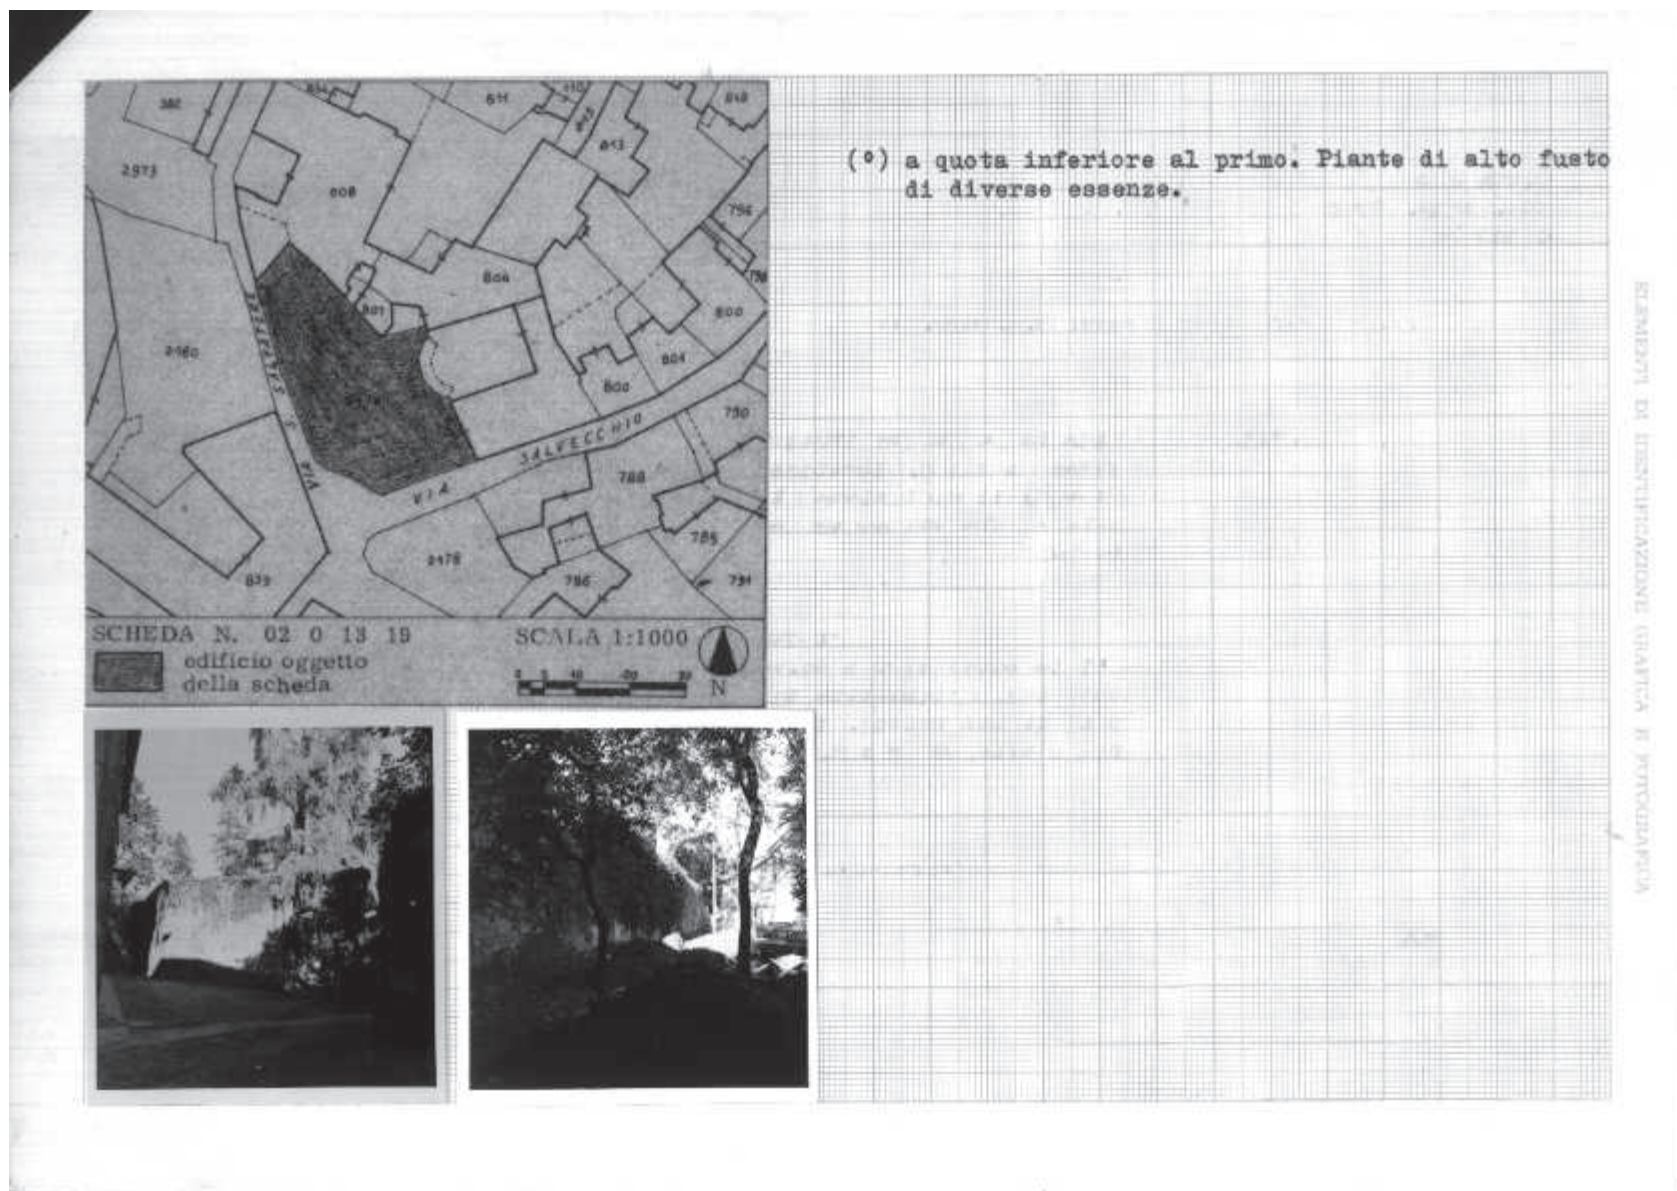
| 1 2 3 4 5 6 7 8 9 | | | | | | | | | 1 2 3 4 5 6 7 8 9 | | | | | | | | | 1 2 3 4 5 6 7 8 9 | | | | | | | | | | | | | | | | | | | | | | | | | | | | | | | | | | | |
|---|--|--|---|--|--|---|--|--|---|--|--|---|--|--|---|--|--|---|--|--|---|--|--|---|--|--|---|--|--|---|--|--|---|--|--|---|--|--|---|--|--|--|--|--|--|--|--|--|--|--|--|--|--|
| EPOCA DI COSTRUZIONE <b>Sec.XVIII+XIX.</b> | | | | | | | | | | | | | | | | | | Giardino a pianta irregolare limitato verso le vie S.Salvatore e Salvecchio da muro di recinzione di altezza variabile completato superiormente da coppi in laterizio. Sul lato est, scala, a 2 rampe curvilinee, collegante il giardino al cortile posto, quest'ultimo (°) | | | | | | | | | | | | | | | | | | STRUTTURE E MATERIALI <b>Muratura parte in conci di pietra squadrati e parte in mattoni pieni, intonacata. Scala e balaustra in pietra arenaria. Coronamento del muro di recinzione in coppi.</b> | | | | | | | | | | | | | | | | | |
| TRASFORMAZIONI | | | | | | | | | | | | | | | | | | CARATTERISTICHE PARTICOLARI <b>Il muro di recinzione s'interrompe su via Salvecchio con due aperture, scompartite da pilastro e dotate di inferriata, in prossimità del fabbricato. Su via S.Salvatore arco di pietra murato. Sul lato nord, elemento architettonico decorativo costituito da due archi in muratura di mattoni pieni sul quale s'arrampica un glicine.</b> | | | | | | | | | | | | | | | | | | PROPOSTE DI RESTAURO <b>Il giardino attualmente in stato di abbandono deve essere completamente restaurato.</b> | | | | | | | | | | | | | | | | | |
