| 1 2 3 4 5 6 7 8 9 | | | | | | | | | 1 2 3 4 5 6 7 8 9 | | | | | | | | | 1 2 3 4 5 6 7 8 9 | | | | | | | | | | | | | | | | | | | | | | | | | | | | | | | | | | | | | | | | | | | | |
|---|--|--|---|--|--|---|--|--|---|--|--|---|--|--|---|--|--|---|--|--|---|--|--|---|--|--|---|--|--|---|--|--|---|--|--|---|--|--|---|--|--|---|--|--|--|--|--|--|--|--|--|--|--|--|--|--|--|--|--|--|--|--|
| <b>COMUNE DI BERGAMO</b> | | | | | | | | | | | | | | | | | | <b>INVENTARIO DEI BENI CULTURALI E AMBIENTALI</b> | | | | | | | | | | | | | | | | | | <b>MONUMENTI</b> | | | | | | | | | | | | | | | | | | | | | | | | | | |
| DENOMINAZIONE <b>EDIFICIO RESIDENZIALE</b> | | | | | | | | | | | | | | | | | | EPOCA <b>sec.XIV-XVII</b> | | | | | | | | | | | | | | | | | | NUMERO SCHEDA | | | | | | | | | | | | | | | | | | | | | | | | | | |
| LOCALITÀ <b>Città Alta</b> | | | | | | | | | | | | | | | | | | VIA <b>Arena-via S.Salvatore</b> | | | | | | | | | | | | | | | | | | N. CIV. <b>7-4</b> | | | | | | | | | | | | | | | | | | | | | | | | | | |

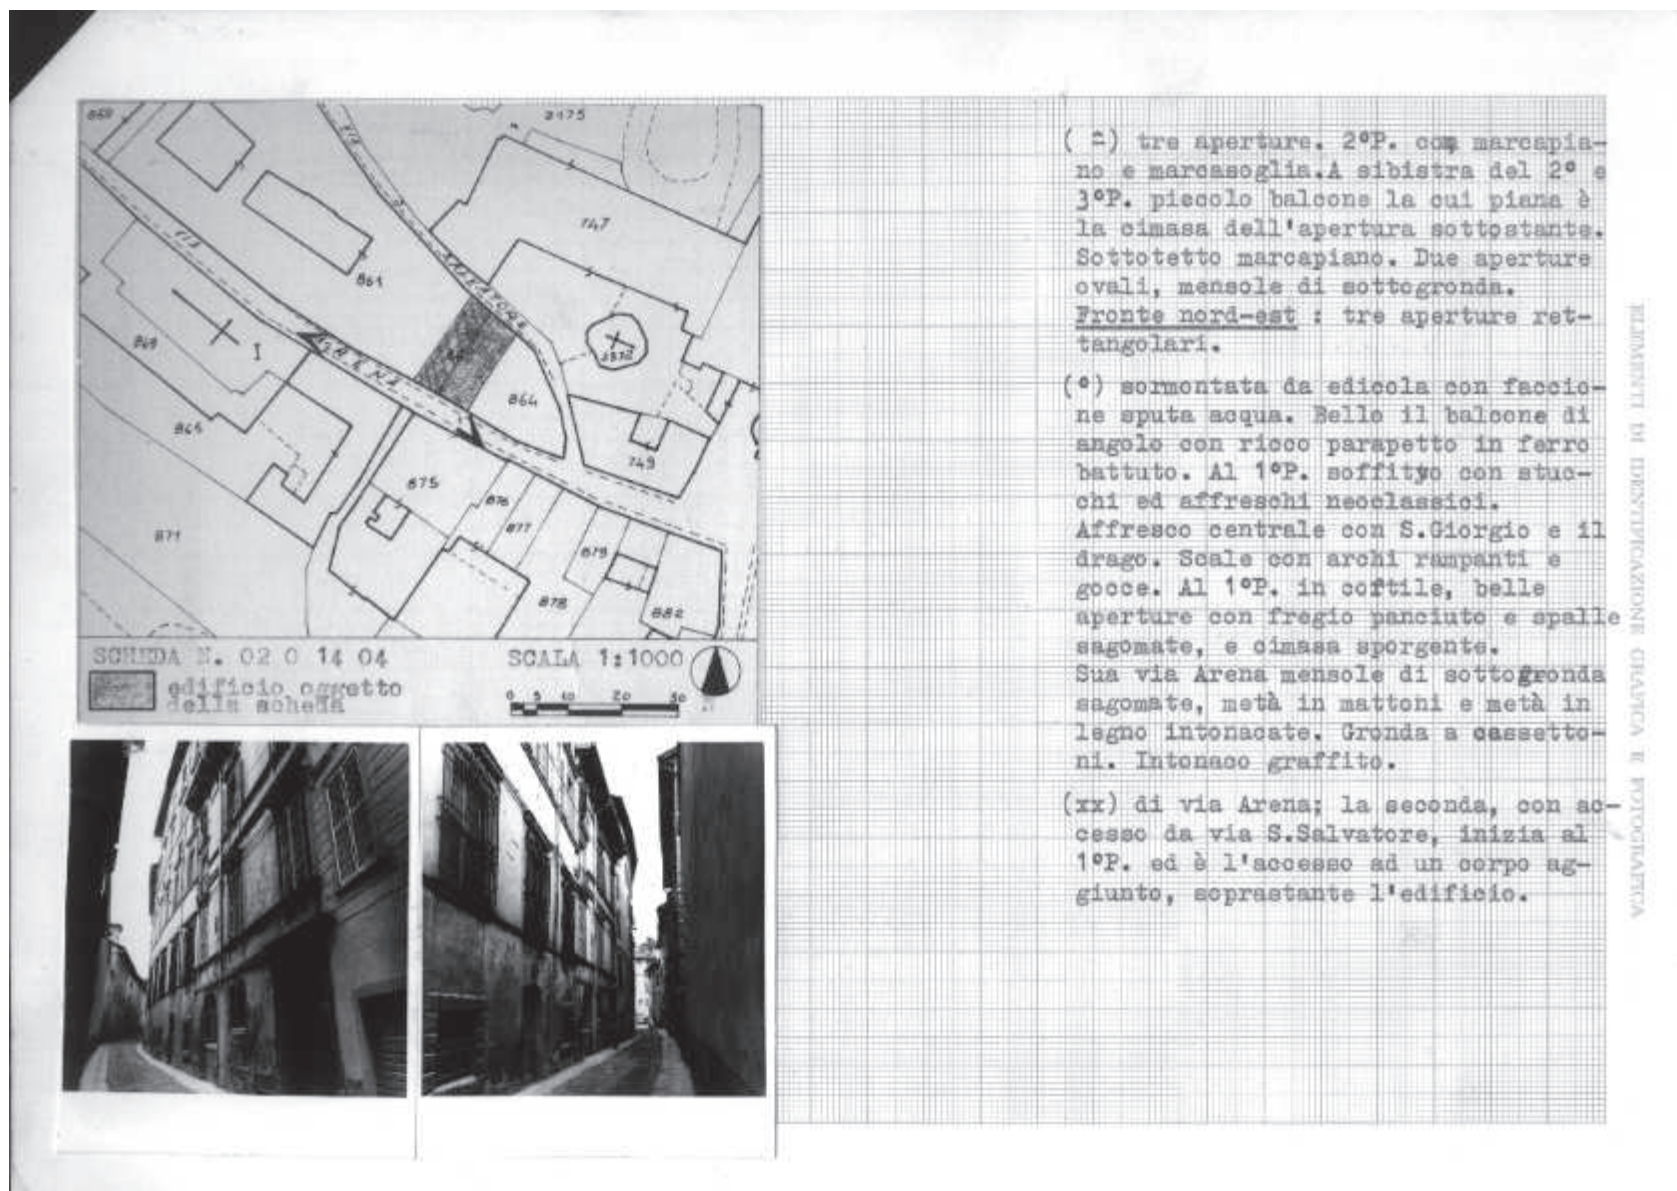
| 1 2 3 4 5 6 7 8 9 | | | | | | | | | 1 2 3 4 5 6 7 8 9 | | | | | | | | | 1 2 3 4 5 6 7 8 9 | | | | | | | | | | | | | | | | | | | | | | | | | | | | | | | | | | | | | | | | | | | | |
|---|--|--|---|--|--|---|--|--|---|--|--|---|--|--|---|--|--|---|--|--|---|--|--|---|--|--|---|--|--|---|--|--|---|--|--|---|--|--|---|--|--|---|--|--|--|--|--|--|--|--|--|--|--|--|--|--|--|--|--|--|--|--|
| EPOCA DI COSTRUZIONE <b>sec.XVI</b> | | | | | | | | | | | | | | | | | | Edificio di civile abitazione inco <del>nti</del> <sup>nta</sup> na. Pianta a C con cortile int <del>grno</del> <sup>grno</sup> .<br>Corpo doppio. Altezza 3-2-5 piani + sottotetto. Tetto a due falde.<br>Fronte sud-ovest: P.T. portale con arco a piano centro, apertura <del>aquadrata</del> <sup>aquadrata</sup> .<br>Al 1°P.marcapiano e marcosoglia con tre vani incassati rispondenti alle (2)<br>CARATTERISTICHE PARTICOLARI<br>Marcapiani,marcosoglia e cimase sagomate. Fregio panciuto e gocce. Becco. Il portale arcuato con spalle e ghiera e pilastri laterali a bottoni embricati. Gronda a cassettoni con mensole poggianti su marcapiano e interposte finestre ovali. In cortile,inserita in nicchia, vasca semiottagonale (°)<br>CONTESTO INTERNO ED ESTERNO<br>Facciate a filo di via Arena e via S. Salvatore su livelli diversi.Internamente due scale adiacenti e comunicanti, pongono su piani diversi i vani.Una scala parte dal cortile a livello (xx)<br>BIBLIOGRAFIA<br>DOCUMENTI ANNESSI <b>Vedi scheda 0201404</b><br>Vedi nel retro della scheda elementi di identificazione grafica e fotografica | | | | | | | | | | | | | | | | | | STRUTTURE E MATERIALI <b>Muratura in pietra mista. Fronti intonacate. Verso nord-est al P.T. pietre squadrate a corsi regolari,nei piani superiori mattoni Solai in legno, scale in arenaria e legno. Contorni in arenaria. Tetto in legno e manto in coppi.Mensole sottogronda in mattoni e legno intonacate. Marcapiani e marcosoglia in arenaria.</b><br>PROPOSTE DI RESTAURO<br>UTILIZZAZIONE PROPOSTA <b>l'attuale</b><br>OSSERVAZIONI <b>Edificio in cattive condizioni, peggiorate dagli abusivi interventi in contrasto con la struttura e la tipologia.</b><br>REDATTA DA <b>IL</b><br>CONTROLLATA DA <b>SANDRO ANGELINI ARCH. 19 APR. 1978</b><br>REVISIONATA DA <b>IL</b> | | | | | | | | | | | | | | | | | | | | | | | | | | |
