| 1 | 2 | 3 | 4 | 5 | 6 | 7 | 8 | 9 | 1 | 2 | 3 | 4 | 5 | 6 | 7 | 8 | 9 | 1 | 2 | 3 | 4 | 5 | 6 | 7 | 8 | 9 | | | | | | | | | | | | | | | | | | |
|---|---|---|---|---|---|---|---|---|---|---|---|---|---|---|---|---|---|---|---|---|--|---|---|---|---|---|---|---|---|---|--|--|---|---|---|---|--|--|--|--|--|--|--|--|
| COMUNE DI BERGAMO | | | | | | | | | INVENTARIO DEI BENI CULTURALI E AMBIENTALI | | | | | | | | | | | | MONUMENTI | | | | | | | | | | | | | | | | | | | | | | | |
| DENOMINAZIONE Elementi murari della piattaforma di S.Grata | | | | | | | | | EPOCA sec.XVI-XVII-XVIII-XIX | | | | | | | | | | | | NUMERO SCHEDA | | | | | | | | | | | | | | | | | | | | | | | |
| LOCALITA Città Alta - S.Grata | | | | | | | | | viale delle Mura/via Tre Armi | | | | | | | | | | | | N. CIV. --- | | | | | | | | | | | | | | | | | | | | | | | |

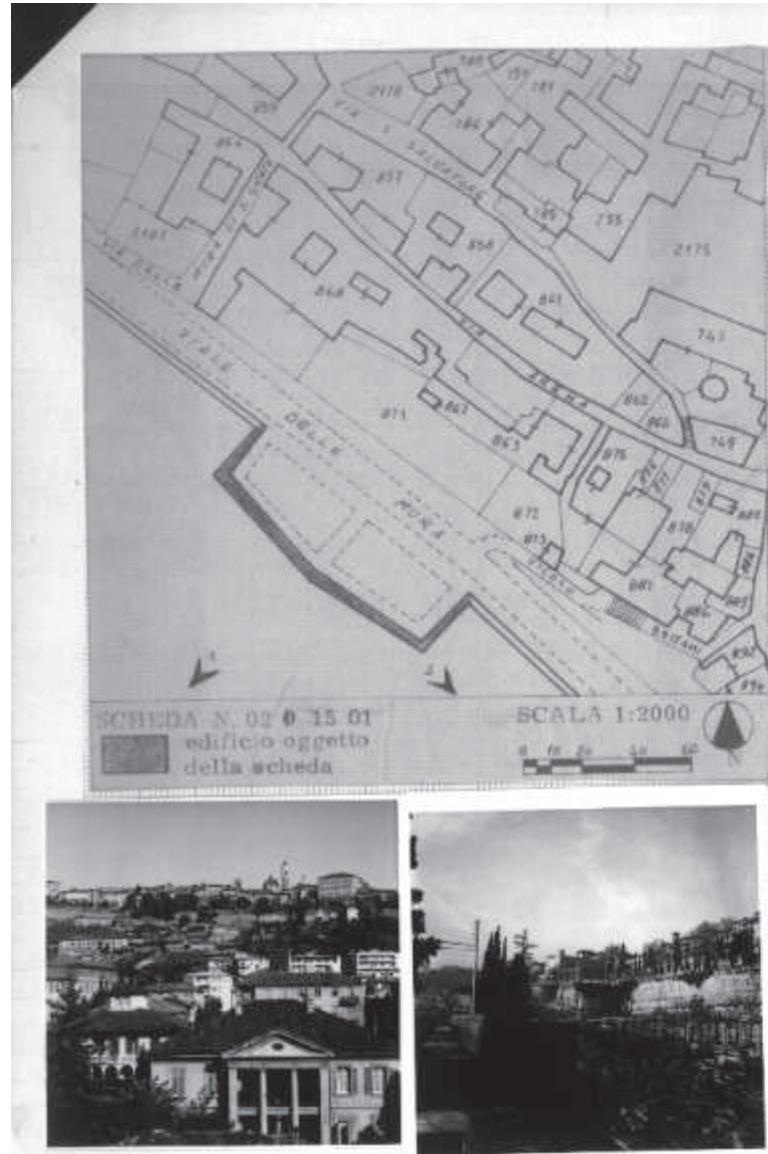
ELEMENTI DI IDENTIFICAZIONE GRAFICA E FOTOGRAFICA

- (a) divideva in due parti la piattaforma. Le cannoniere a cielo libero erano provviste di piazza e retrostan-
te casa cannoniera. Un quartiere ampio e rettangola-
re si disponeva al limite dello spalto.
(§) Veneta". S.Angelini "BG d'altri tempi" 1976 pagg.21-
135-144-152-183-195.
(%) Evitare il libero sfogo delle acque di scarico delle
spalte lungo i muri. Ricontiderare la recinzione
verso via Tre Armi (rete-sispe). Asportare le albera-
ture d'alto fusto. Restaurare le scale e piantare una
fila di ippocastani alla base del terrapieno. Ripu-
lire gli interni.
(=) in due parti similmente ai baluardi. E' probabile
che inizialmente il progetto qui prevedesse un vero
e proprio baluardo con creschioni e fianchi rientran-
ti come dimostra un disegno antico.
(↔)cordo fra le cannoniere sue e la cortina limitrofa.
Il parapetto in corrispondenza delle scale si incli-
na. Di inusitata forma ed ampiezza l'uscita di sorti-

ta.
(€) le baracche e le tettoie che si dispongono alla base
del muro in corrispondenza della faccia sud. Fian-
chi: bellissime ortaglie ai piedi di questi muri.
Spalto: la quota dello spalto è notevolmente inferio-
re rispetto al viale delle Mura, esso pende lievemen-
te verso sud. Tre scale in pietra (in corrispondenza
dei fianchi e della capitale) raccordano il marciapie-
de con lo spalto, fra di esse si dispone un terrapiè-
no. Fila di ippocastani verso le facce.
(°) le pietre sono anche battute. Il resto della scarpa
è caratterizzato da pietre di calibro minore man-
 mano che dalla base si sale verso l'alto.
