| 1 2 3 4 5 6 7 8 9 | | | | | | | | | 1 2 3 4 5 6 7 8 9 | | | | | | | | | 1 2 3 4 5 6 7 8 9 | | | | | | | | | | | | | | | | | | | | | | | |
|---|--|--|---|--|--|---|--|--|---|--|--|---|--|--|---|--|--|---|--|--|---|--|--|---|--|--|---|--|--|---|--|--|---|--|--|---|--|--|---|--|--|
| <b>COMUNE DI BERGAMO</b> | | | | | | | | | | | | | | | | | | <b>INVENTARIO DEI BENI CULTURALI E AMBIENTALI</b> | | | | | | | | | <b>MONUMENTI</b> | | | | | | | | | | | | | | |
| DENOMINAZIONE <b>EDIFICIO RESIDENZIALE</b> | | | | | | | | | | | | | | | | | | EPOCA <b>Sec.XIII</b> | | | | | | | | | NUMERO SCHEDA | | | | | | | | | | | | | | |
| LOCALITÀ <b>Città Alta</b> VIA <b>Arena</b> N. CIV. <b>12</b> | | | | | | | | | | | | | | | | | | | | | | | | | | | 0 2 0 1 6 0 4 | | | | | | | | | | | | | | |

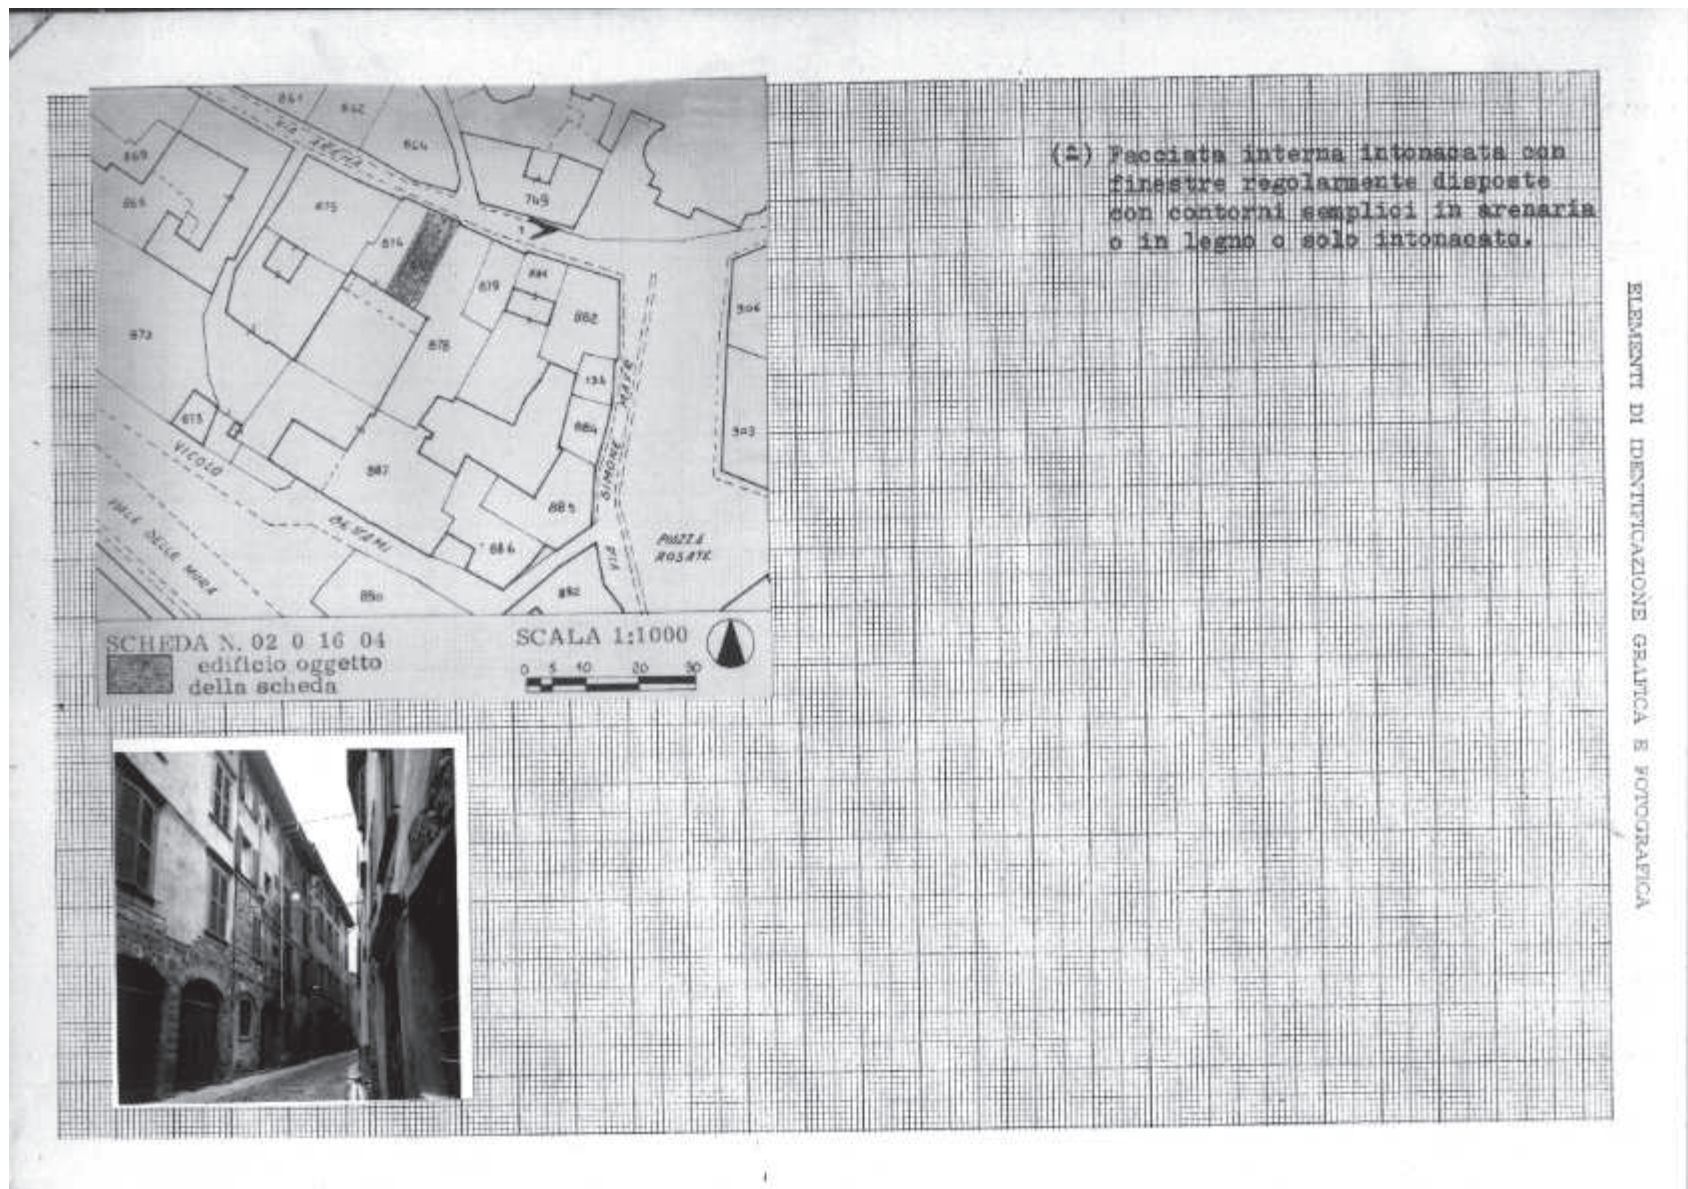
| 1 2 3 4 5 6 7 8 9 | | | | | | | | | 1 2 3 4 5 6 7 8 9 | | | | | | | | | 1 2 3 4 5 6 7 8 9 | | | | | | | | | | | | | | | | | | | | | | | |
|---|--|--|---|--|--|---|--|--|---|--|--|---|--|--|---|--|--|---|--|--|---|--|--|---|--|--|---|--|--|---|--|--|---|--|--|---|--|--|---|--|--|
| EPOCA DI COSTRUZIONE <b>Sec.XIII</b> | | | | | | | | | | | | | | | | | | Edificio di civile abitazione in cortina. Corpo doppio profondo, pianta rettangolare su area standard medioevale. Altezza quattro piani e cinque dal lato interno. Tetto a due falde. | | | | | | | | | STRUTTURE E MATERIALI <b>Muratura in pietra a faccia a vista, con pietre a bugne bombate nella parte inferiore della facciata; nelle parti superiori intonaco su muratura mista come nelle parti interne. Solai in legno. Parziali volte. Contorni e scale in arenaria. Tetto in legno e manto in coppi. Gronda cassettonata.</b> | | | | | | | | | | | | | | |
| | | | | | | | | | | | | | | | | | | Fronte su strada simile a quello della scheda n.0201605, da far supporre una struttura originaria gemella. Due archi al pianterreno ribassati medioevali a bugne bombate, come pure il paramento murario. Uno dei due archi è tamponato parzialmente con finestra rettangolare. Finestre irregolarmente disposte (2) | | | | | | | | | Restauro conservativo secondo il grado di protezione. | | | | | | | | | | | | | | |
