| 1 | 2 | 3 | 4 | 5 | 6 | 7 | 8 | 9 | 1 | 2 | 3 | 4 | 5 | 6 | 7 | 8 | 9 | 1 | 2 | 3 | 4 | 5 | 6 | 7 | 8 | 9 | | | | |
|---|---|---|---|---|---|---|---|---|--|---|---|---|---|---|---|--|---|---|--|---|---|---|---|---|---|---|--|--|--|--|
| COMUNE DI BERGAMO | | | | | | | | | INVENTARIO DEI BENI CULTURALI E AMBIENTALI | | | | | | | | | | | | MONUMENTI | | | | | | | | | |
| DENOMINAZIONE EDIFICIO RESIDENZIALE | | | | | | | | | EPOCA Sec.XIV | | | | | | | | | | | | NUMERO SCHEDA | | | | | | | | | |
| LOCALITÀ Città Alta | | | | | | | | | VIA Arena | | | | | | | | | | | | N. CIV. 6-8 | | | | | | | | | |

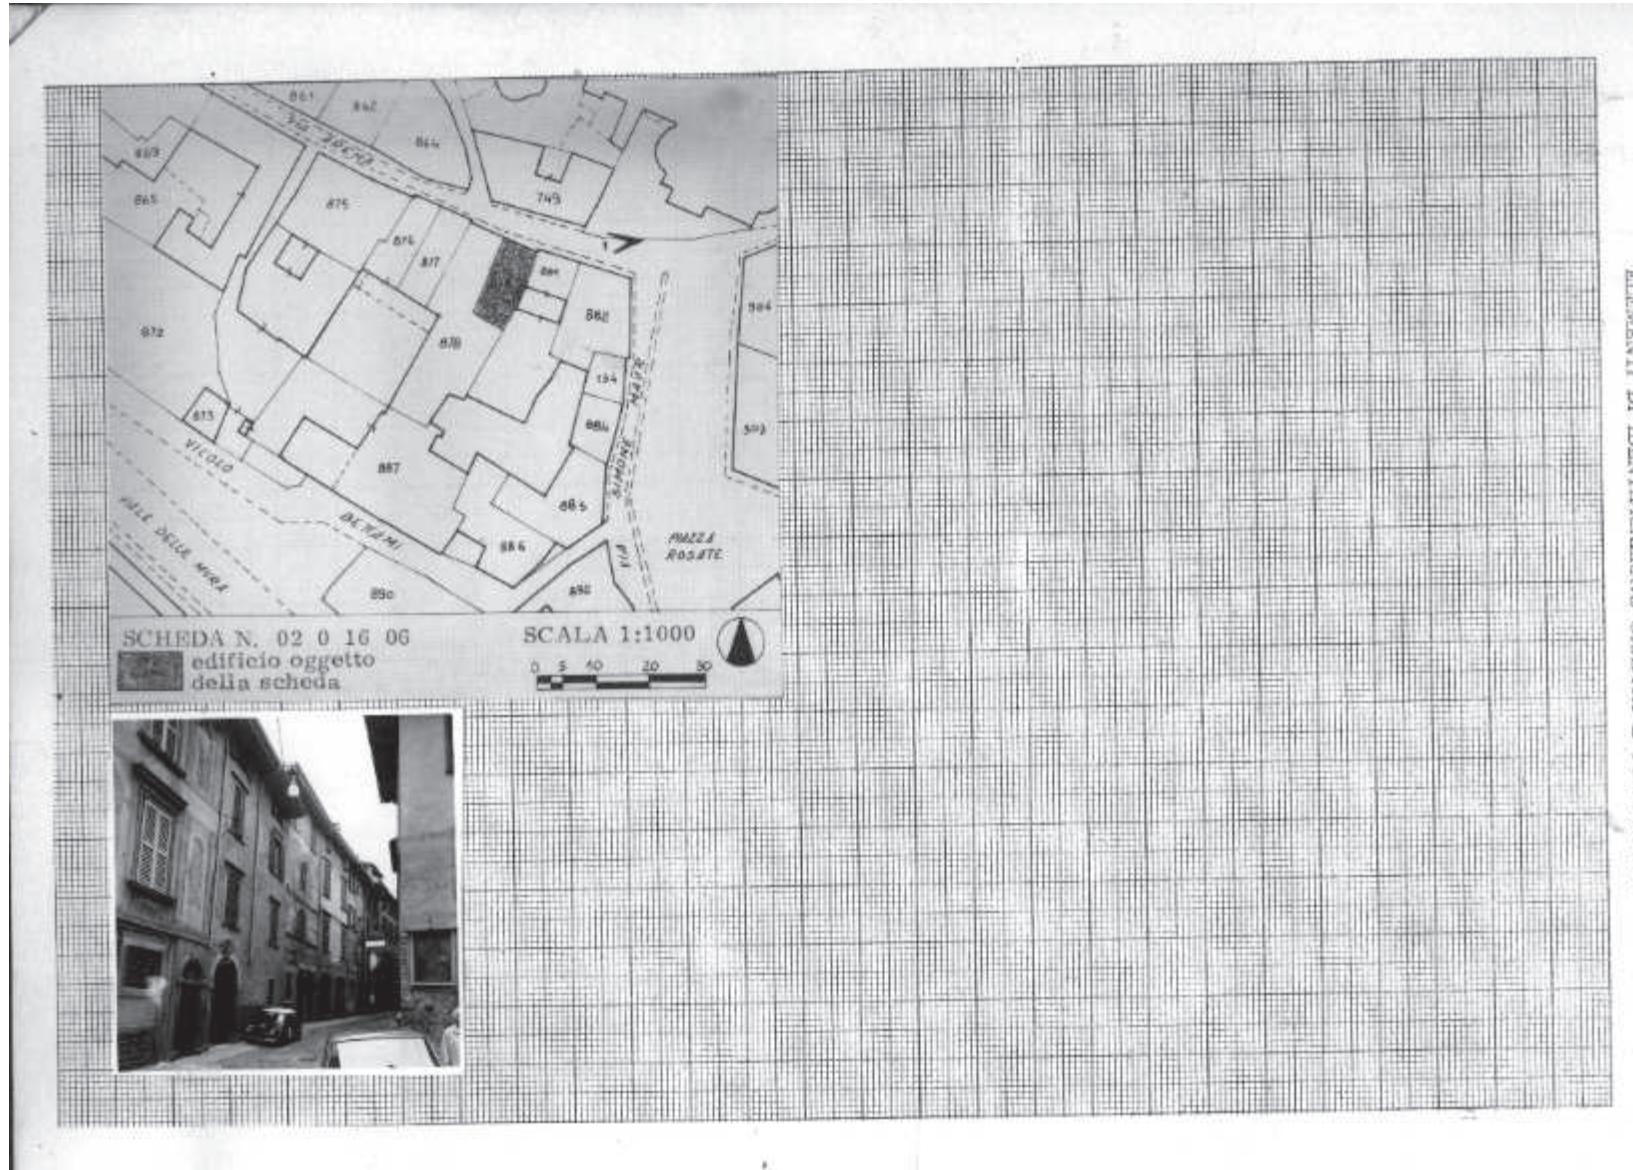
ELEMENTI DI IDENTIFICAZIONE GRAFICA E FOTOGRAFICA

| 1 | 2 | 3 | 4 | 5 | 6 | 7 | 8 | 9 | 1 | 2 | 3 | 4 | 5 | 6 | 7 | 8 | 9 | 1 | 2 | 3 | 4 | 5 | 6 | 7 | 8 | 9 | | | | |
|---|---|---|---|---|---|---|---|---|--|---|---|---|---|---|---|--|---|---|--|---|---|---|---|---|---|---|--|--|--|--|
| PROPRIETARIO ATTUALE | | | | | | | | | CARATTERISTICHE PARTICOLARI Fronte su strada: a pianterreno portali binati architravati con cimasa architravata e sopraluce. Traccia di arco ribassato a corsi di pietra regolari. Al 1° piano marcadavanzale in arenaria. Finestra unica ad arco ribassato. Al 2° piano finestra a tutto sesto; al 3° piano due finestre ad arco. | | | | | | | | | | | | PROPOSTE DI RESTAURO Restauro conservativo secondo il grado di protezione. | | | | | | | | | |
