| 1 2 3 4 5 6 7 8 9 | | | | | | | | | 1 2 3 4 5 6 7 8 9 | | | | | | | | | 1 2 3 4 5 6 7 8 9 | | | | | | | | | | | | | | | | | | | | | | | | | | | | | | | | | | | |
|---|--|--|---|--|--|---|--|--|---|--|--|---|--|--|---|--|--|---|--|--|---|--|--|---|--|--|---|--|--|---|--|--|---|--|--|---|--|--|---|--|--|--|--|--|--|--|--|--|--|--|--|--|--|
| <b>COMUNE DI BERGAMO</b> | | | | | | | | | | | | | | | | | | <b>INVENTARIO DEI BENI CULTURALI E AMBIENTALI</b> | | | | | | | | | | | | | | | | | | <b>MONUMENTI</b> | | | | | | | | | | | | | | | | | |
| DENOMINAZIONE <b>EDIFICIO RESIDENZIALE</b> | | | | | | | | | | | | | | | | | | EPOCA <b>Sec.XV-XVIII</b> | | | | | | | | | | | | | | | | | | NUMERO SCHEDA | | | | | | | | | | | | | | | | | |
| LOCALITÀ <b>Città Alta</b> | | | | | | | | | | | | | | | | | | VIA <b>Simone Mayr - vicolo Bettami N. CIV. 8/2</b> | | | | | | | | | | | | | | | | | | 0 2 0 1 6 1 3 | | | | | | | | | | | | | | | | | |

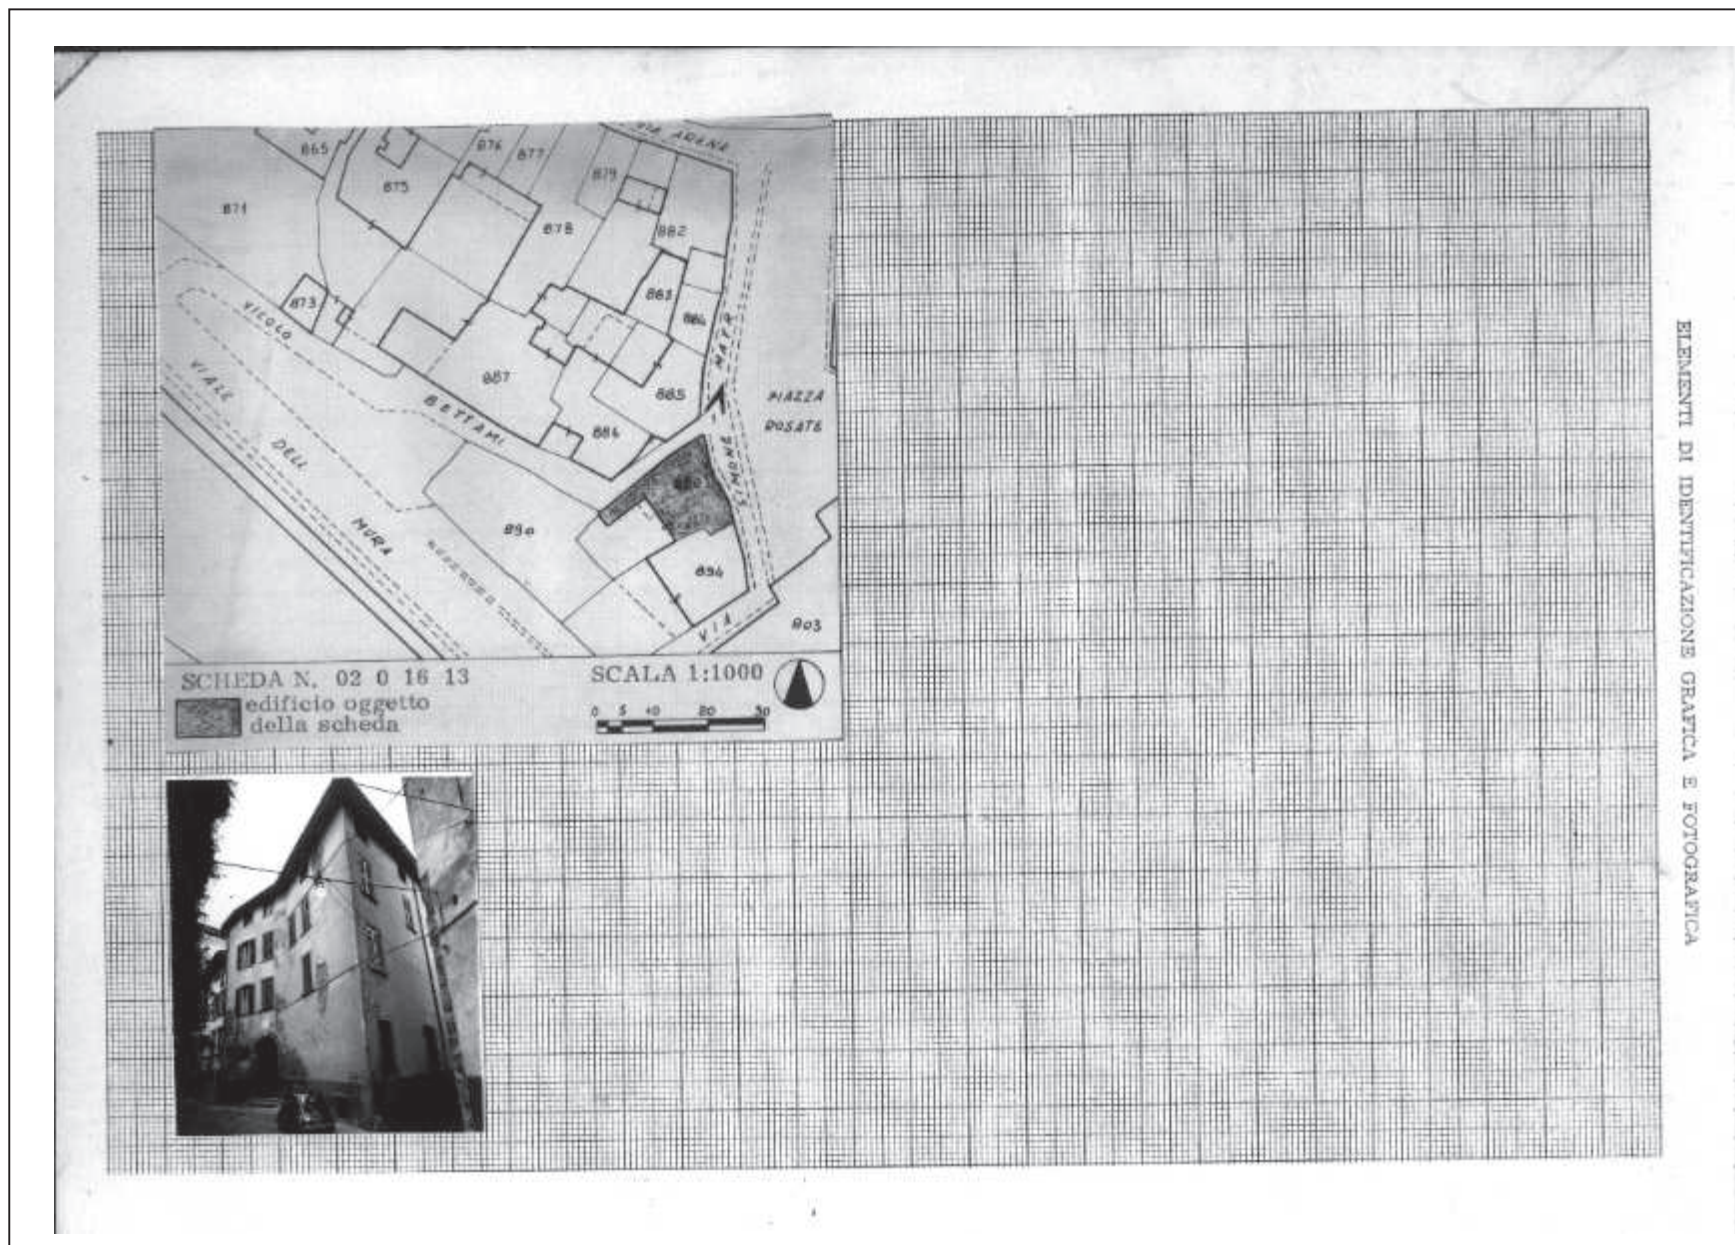
| 1 2 3 4 5 6 7 8 9 | | | | | | | | | 1 2 3 4 5 6 7 8 9 | | | | | | | | | 1 2 3 4 5 6 7 8 9 | | | | | | | | | | | | | | | | | | | | | | | | | | | | | | | | | | | |
|---|--|--|---|--|--|---|--|--|---|--|--|---|--|--|---|--|--|---|--|--|---|--|--|---|--|--|---|--|--|---|--|--|---|--|--|---|--|--|---|--|--|--|--|--|--|--|--|--|--|--|--|--|--|
| EPOCA DI COSTRUZIONE <b>Sec.XV Primo impianto</b> | | | | | | | | | | | | | | | | | | Edificio di civile abitazione attestata di cortina a pianta poligonale. Corpo doppio, con altezza di tre piani più sottotetto abitabile sulla via, e di un piano in più sul lato delle Mura. Schema distributivo delle piante sulle tre facciate assai irregolare. | | | | | | | | | | | | | | | | | | STRUTTURE E MATERIALI<br>Muratura mista, intonacata. Contorni delle aperture in arenaria. Solai in legno. Tetto in legno e manto di coppi. Gronda cassettonata. | | | | | | | | | | | | | | | | | |
| | | | | | | | | | | | | | | | | | | Portale in pietra a tutto centro, in arenaria con bugne semplici. Soprastante stemma in Zandobbio, rotondo, di tarda applicazione. Corpetto a nord/ovest ad un piano ad archi con soprastante pergola con colonne in arenaria. Balcone neoclassico al secondo piano. | | | | | | | | | | | | | | | | | | PROPOSTE DI RESTAURO<br>Risanamento conservativo secondo il grado di protezione. | | | | | | | | | | | | | | | | | |
