| COMUNE DI BERGAMO | | | | | | | | | | INVENTARIO DEI BENI CULTURALI E AMBIENTALI | | | | | | | | | | MONUMENTI | | | | | |
| DENOMINAZIONE Edificio residenziale | | | | | | | | | | EPOCA SOC. XV-XVIII. | | | | | | | | | | NUMERO SCHEDA | | | | | |
| LOCALITA' Città Alta | | | | | | | | | | VIA E. Colleoni | | | | | | | | | | N. CIV. 22-22A | | | | | |

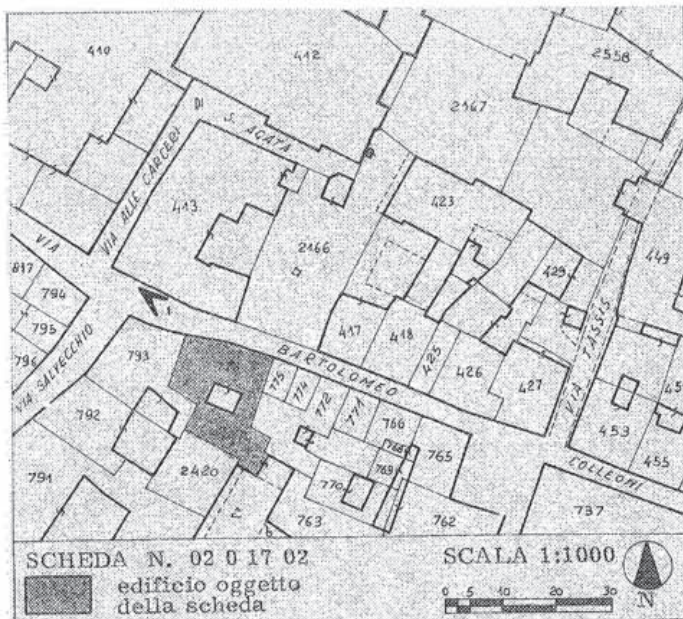
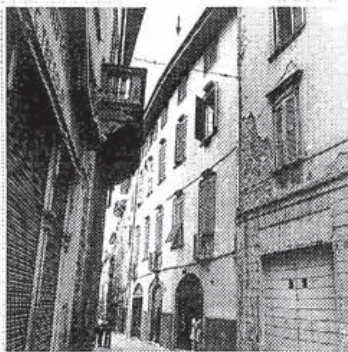
| COMUNE DI BERGAMO | | | | | | | | | | INVENTARIO DEI BENI CULTURALI E AMBIENTALI | | | | | | | | | | MONUMENTI | | | | | |
|---|--|---|--|---|--|---|--|---|--|---|--|---|--|---|--|---|--|---|--|---|--|---|--|---|--|
| Vedi nel retro della scheda elementi di identificazione grafica e fotografica | | | | | | | | | | Si deve proteggere il contesto interno M M NO | | | | | | | | | | CONTROLLATA DA | | | | | |
