| 1 2 3 4 5 6 7 8 9 | | | | | | | | | 1 2 3 4 5 6 7 8 9 | | | | | | | | | 1 2 3 4 5 6 7 8 9 | | | | | | | | | | | | | | | | | | | | | | | | | | | | | | | | | | | |
|---|--|--|---|--|--|---|--|--|---|--|--|---|--|--|---|--|--|---|--|--|---|--|--|---|--|--|---|--|--|---|--|--|---|--|--|---|--|--|--|--|--|--|--|--|--|--|--|--|--|--|--|--|--|
| COMUNE DI BERGAMO | | | | | | | | | | | | | | | | | | INVENTARIO DEI BENI CULTURALI E AMBIENTALI | | | | | | | | | | | | | | | | | | MONUMENTI | | | | | | | | | | | | | | | | | |
| DENOMINAZIONE Edificio residenziale | | | | | | | | | | | | | | | | | | EPOCA sec.XV | | | | | | | | | | | | | | | | | | NUMERO SCHEDA | | | | | | | | | | | | | | | | | |
| LOCALITA Città Alta | | | | | | | | | | | | | | | | | | VIA B. Colleoni-Piazzetta Colleoni. CIV. 3C-D-E-10 | | | | | | | | | | | | | | | | | | 10201799 | | | | | | | | | | | | | | | | | |

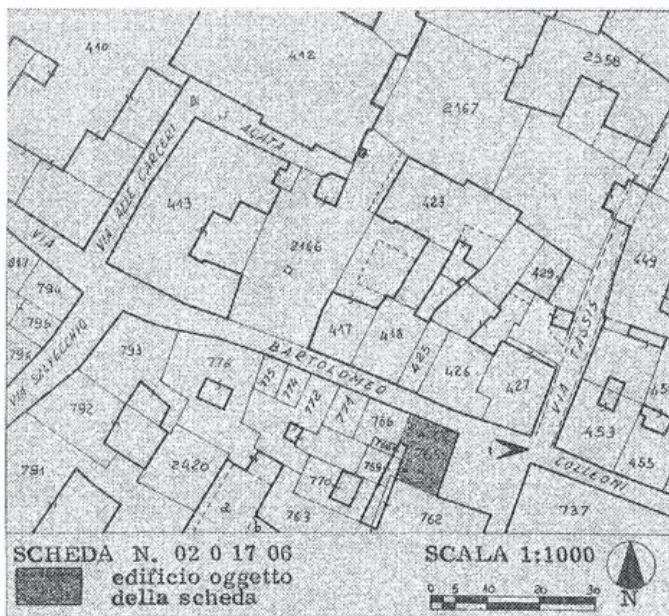
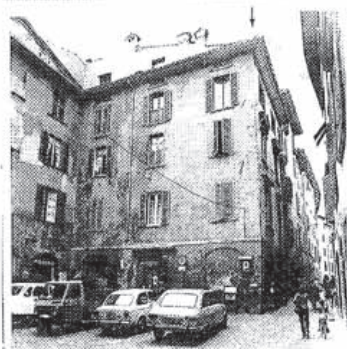
(\*) pietra squadrate a facciavista ed in lastroni di pietra arenaria. Finestre e portefinestre con torni in pietra arenaria ornati da fusarole. Al 1°P. aperture con coronamento rettilineo aggettante. Al 2°P. aperture con coronamento a timpano triangolare spezzato con piccola piramide centrale. Al 1° e 2°P., a destra del prospetto, balconi in pietra arenaria con intradosso e mensole decorati; ringhiere in ferro battuto. All'ultimo piano finestre quadrate.

Sulla piazzetta, il prospetto non conserva gli elementi architettonici di quello di via Colleoni, salvo la fascia marcapiano d'intonaco aggettante, al 1°P. Al P.T. apertura centrale con arco policentrico, a destra della quale lo stesso tipo di arco ma murato. A sinistra, finestra con arco policentrico. Al 1°-2°-3°P. finestre rettangolari con semplici contorni in pietra arenaria. La sporgenza di gronda, allo stesso livello di quella su via B. Colleoni, interrompe la continuità del prospetto che si conclude, più in alto, con una linea spezzata, parte orizzontale e parte inclinata secondo la pendenza della falda del tetto. Sottotetto con finestre. Sul vicolo interno, al P.T. portale in pietra arenaria, ad arco a tutto sesto e coronamento rettilineo aggettante.

| 1 2 3 4 5 6 7 8 9 | | | | | | | | | 1 2 3 4 5 6 7 8 9 | | | | | | | | | 1 2 3 4 5 6 7 8 9 | | | | | | | | | | | | | | | | | | | | | | | | | | | | | | | | | | | |
|---|--|--|---|--|--|---|--|--|---|--|--|---|--|--|---|--|--|---|--|--|---|--|--|---|--|--|---|--|--|---|--|--|---|--|--|---|--|--|--|--|--|--|--|--|--|--|--|--|--|--|--|--|--|
| TRASFORMAZIONI Sec. XVI prospetto su via Colleoni. Sec. XVII portale in pietra su via B.Colleoni. Sec. XIX prospetto sulla piazzetta. | | | | | | | | | | | | | | | | | | CARATTERISTICHE PARTICOLARI Su via B.Colleoni, a destra, apertura rettangolare che immette nell'androne, con volta ribassata, oltre il quale vi è il vicolo che dà accesso ad altri edifici. Nel centro, portale ad arco ribassato sagomato, realizzato in arenaria, ora adibito a vetrina. A sinistra apertura ad arco ribassato con spalle in muratura di conci di (2) | | | | | | | | | | | | | | | | | | PROPOSTE DI RESTAURO Ripristino contorni finestre in pietra arenaria su via B.Colleoni. | | | | | | | | | | | | | | | | | |
