1 2 3 4 5 6 7 8 9									1 2 3 4 5 6 7 8 9									1 2 3 4 5 6 7 8 9																							
COMUNE DI BERGAMO																		INVENTARIO DEI BENI CULTURALI E AMBIENTALI									MONUMENTI														
DENOMINAZIONE Edificio residenziale																		EPOCA sec. XV.-XVII-XVIII									NUMERO SCHEDA														
LOCALITA Città Alta																		VIA B. Colleoni									N. CIV 12														
CATASTO Com. cens. Bergamo città / fg. 4 / mp. 763																											0 2 0 1 7 0														
PROPRIETA privata																		USO ATTUALE abitazione																							
STATO DI CONSERVAZIONE			A Buono B Medio C Cattivo			STRUTTURA PORTANTE			XX B C			PARTI COMPLEMENTARI			A B C			COPERTURA			X B C			INTERNO			A B C			UMIDITA			A Inesistente B Tracce C Rillevante			X B C			GRADO		
PROTEZIONE ESISTENTE D.M. 4/1/57 PRG 1969: N.A. art. 11																											3														
PROTEZIONE PROPOSTA PPRC

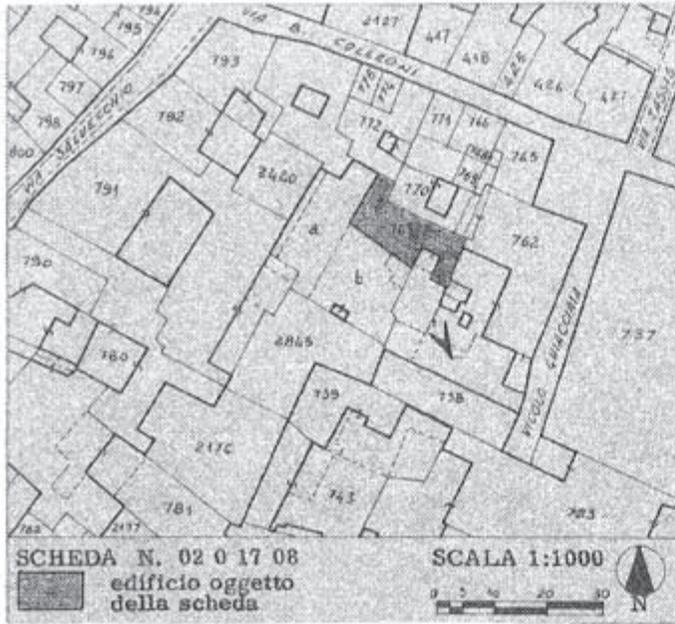
DATI CRONOLOGICI																		DATI TIPOLOGICI									DATI TECNICI														
EPOCA DI COSTRUZIONE Sec. XV.																		Edificio di civile abitazione a testata di cortina interna. Corpo doppio a pianta poligonale irregolare. Altezza di 2 a di 5 piani. Cortile con portico su 3 lati. Tetto ad una e due falde.									STRUTTURE E MATERIALI Muratura mista intocata. Archi e volte. Solai in legno. Scale con gradini in pietra arenaria sino al 2°P., dal 2°P. sino al tetto in legno. Colonne e contorni aperti in pietra arenaria. Tetto con orditura di legno e manto di coppi. Sporgenza di gronda inclinata secondo la falda del tetto con travetti e assito.														
TRASFORMAZIONI Sec. XVII-XVIII intervento sostanziale.																		CARATTERISTICHE PARTICOLARI Portalino d'ingresso ad arco a tutto sesto, con contorni in pietra arenaria e stemma in chiave non leggibile, raggiungibile percorrendo la gradinata antistante. Finestre con semplici contorni di pietra e davanzale sgomato. Cortile con portico su tre lati con due archi a tutto sesto su ogni lato, sorretti da colonne toscane. Pa. (2)									PROPOSTE DI RESTAURO Restauro conservativo (intonaco e varie).

(=) vimento del cortile e del portico in lastroni di pietra arenaria. Portico con volta a crociera. Nel cortile al 1°P. ballatoio su due lati.
