| 1 2 3 4 5 6 7 8 9 | | | | | | | | | 1 2 3 4 5 6 7 8 9 | | | | | | | | | 1 2 3 4 5 6 7 8 9 | | | | | | | | | | | | | | | | | | | | | | | | | | | | | | | | | | | |
|---|--|--|---|--|--|---|--|--|---|--|--|---|--|--|---|--|--|---|--|--|---|--|--|---|--|--|---|--|--|---|--|--|---|--|--|---|--|--|---|--|--|--|--|--|--|--|--|--|--|--|--|--|--|
| <b>COMUNE DI BERGAMO</b> | | | | | | | | | | | | | | | | | | <b>INVENTARIO DEI BENI CULTURALI E AMBIENTALI</b> | | | | | | | | | | | | | | | | | | <b>MONUMENTI</b> | | | | | | | | | | | | | | | | | |
| DENOMINAZIONE <u>Edificio residenziale (Casa Locatelli)</u> | | | | | | | | | | | | | | | | | | EPOCA <u>sec. XVIII-XIX</u> | | | | | | | | | | | | | | | | | | NUMERO SCHEDA | | | | | | | | | | | | | | | | | |
| LOCALITÀ <u>Città Alta</u> | | | | | | | | | | | | | | | | | | VIA <u>S. Salvatore</u> | | | | | | | | | | | | | | | | | | N. CIV <u>9</u> | | | | | | | | | | | | | | | | | |

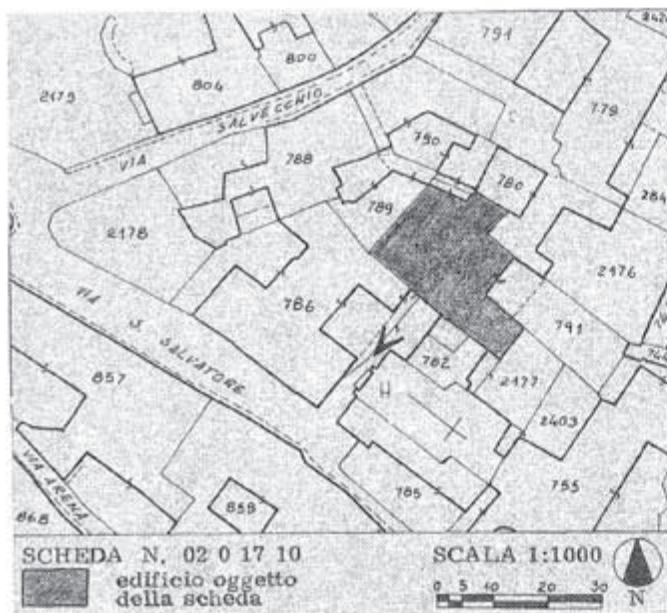
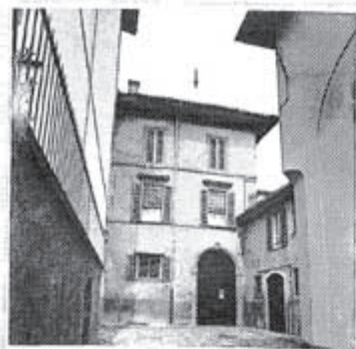
(=) scia sagomata continua. Sul lato sud-est portico architravato con colonne toscane e antistante terrazza con parapetto formato da balaustre e cimasa in pietra arenaria. Dalla terrazza si diparte una rampa di scala che porta al giardino ed al portico sottostante.
