| 1 2 3 4 5 6 7 8 9 | | | | | | | | | 1 2 3 4 5 6 7 8 9 | | | | | | | | | 1 2 3 4 5 6 7 8 9 | | | | | | | | | | | | | | | | | | | | | | | | | | |
|---|--|--|---|--|--|---|--|--|---|--|--|---|--|--|---|--|--|---|--|--|---|--|--|---|--|--|---|--|--|---|--|--|---|--|--|---|--|--|---|--|--|---|--|--|
| <b>COMUNE DI BERGAMO</b> | | | | | | | | | | | | | | | | | | <b>INVENTARIO DEI BENI CULTURALI E AMBIENTALI</b> | | | | | | | | | <b>MONUMENTI</b> | | | | | | | | | | | | | | | | | |
| DENOMINAZIONE <u>Edificio residenziale</u> | | | | | | | | | | | | | | | | | | EPOCA <u>sec. XIV.</u> | | | | | | | | | NUMERO SCHEDA | | | | | | | | | | | | | | | | | |
| LOCALITA' <u>Città Alta</u> | | | | | | | | | | | | | | | | | | VIA <u>Salvecchio</u> | | | | | | | | | N. CIV <u>8A</u> | | | | | | | | | | | | | | | | | |

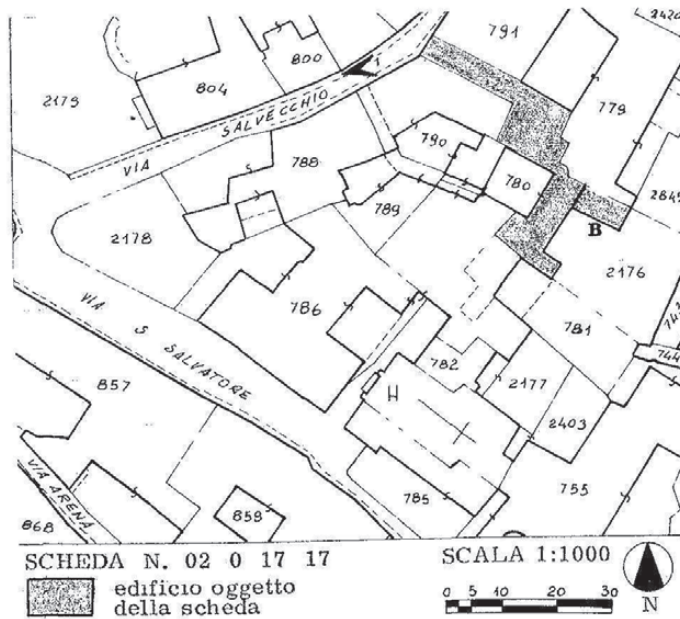
| 1 2 3 4 5 6 7 8 9 | | | | | | | | | 1 2 3 4 5 6 7 8 9 | | | | | | | | | 1 2 3 4 5 6 7 8 9 | | | | | | | | | | | | | | | | | | | | | | | | | | |
|---|--|--|---|--|--|---|--|--|---|--|--|---|--|--|---|--|--|---|--|--|---|--|--|---|--|--|---|--|--|---|--|--|---|--|--|---|--|--|---|--|--|---|--|--|
| EPOCA DI COSTRUZIONE <u>Sec. XIV.</u> | | | | | | | | | | | | | | | | | | Edificio di civile abitazione in corti-<br>na a pianta irregolare. Corpo doppio.<br>Altezza variabile da 1 a 3 piani. Lun-<br>go androne d'ingresso a quota strada.<br>Cortile a quota del 1°P. Giardino a<br>quota del 2°P. Tetto a più falde. | | | | | | | | | STRUTTURE E MATERIALI Muratura mista, inton-<br>cata. Tracce di muratura in conci di<br>pietra squadrati a faccia vista.<br>Archi a tutto sesto e ribassati. Vol-<br>te a botte ed a crociera. Solai in<br>legno. Contorni aperture e gradini<br>scala in pietra arenaria. Tetto con<br>orditura in legno e manto di coppi.<br>Sporgenza di gronda con intradosso<br>orizzontale in legno. | | | | | | | | | | | | | | | | | |
| TRASFORMAZIONI <u>Sec. XVI+XVII.</u><br><u>Sec. XX, 1939-1940 sistemazioni par-<br/>ziali.</u> | | | | | | | | | | | | | | | | | | CARATTERISTICHE PARTICOLARI L'apertura d'ingres-<br>so architravata, con contorno in pietra<br>arenaria ornato da bugne piane piutto-<br>sto accentuate, fa parte del prospetto<br>del palazzo Marchioi Quarta di cui alla<br>scheda n.0201718. Oltre l'ingresso un<br>lungo androne, diviso in campate con<br>volte a crociera, porta alla scala ad<br>una rampa che sale al cortile a quo-<br>(^) | | | | | | | | | PROPOSTE DI RESTAURO | | | | | | | | | | | | | | | | | |

(2) ta del 1°P. Sul lato del cortile esposto a sud-ovest al 2°P. ballatoio con sbalzo e mensole abbinate in pietra arcuaria, prolungamento di quello dell'edificio adiacente da cui alla scheda n. C2C4716. Sul ballatoio nell'angolo, serramento in ferro e vetro stampato a protezione di un passaggio fra i due corpi di fabbrica, ortogonali fra di loro. Sull'altro lato del cortile una rampa di scale portata a quota del giardino, segnata in planimetria con n° di mappa 2176, nel quale si protende il corpo, adibito a cappella, dell'altezza di un piano.
