COMUNE DI BERGAMO									INVENTARIO DEI BENI CULTURALI E AMBIENTALI									MONUMENTI								
DENOMINAZIONE <u>Edificio residenziale</u> EPOCA <u>sec. XVI.</u>																		NUMERO SCHEDA								
LOCALITÀ <u>Città Alta</u> VIA <u>Salvecchio</u> N. CIV <u>4</u>																		0 2 C 1 7 2 0								
CATASTO <u>Com. cens. Bergamo città / fg. 1-4 / mp. 2420</u>																										
PROPRIETÀ <u>privata</u> USO ATTUALE <u>deposito vni - residenza</u>																										
STATO DI CONSERVAZIONE			STRUTTURA PORTANTE			PARTI COMPLEMENTARI			COPERTURA			INTERNO			UMIDITÀ			GRADO								
A Buono B Medio C Cattivo			X B C			A B C			X B C			X B C			A Inesistente B Tracce C Rilevante			X B C			3					
PROTEZIONE ESISTENTE <u>D.M. 4//1//57</u> <u>PRG 1969: N.A. art. 11</u>																										
PROTEZIONE PROPOSTA <u>PPRC</u>																										
DATI CRONOLOGICI						DATI TIPOLOGICI						DATI TECNICI

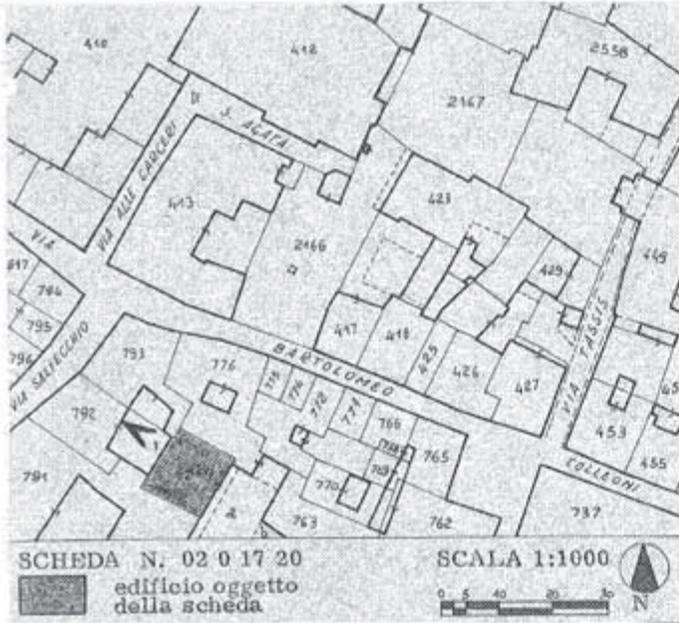
EPOCA DI COSTRUZIONE <u>Sec. XVI.</u>						Edificio di civile abitazione in corti na interna. Pianta rettangolare. Corpo doppio. Altezza di 4 piani. Tetto a due falde.						STRUTTURE E MATERIALI <u>Muratura mista intona cata. Nel portico arco ribassato di notevole luce. Solai di legno. Pavimento del portico in calcestruzzo di cemento liscio. Contorni aperture e gradini in pietra arenaria. Tetto con orditura di legno e manto di cop pi. Sporgenza di gronda con intrados so inclinato secondo la falda del tetto con travetti e assito di legno.</u>														
TRASFORMAZIONI <u>Sec. XIX. Sec. XX dopo il 1940 costruzione autorimessa sotto il portico.</u>						CARATTERISTICHE PARTICOLARI <u>Sul lato nord-ovest al P.T. ampia luce ad arco ribassato formante portico. Sul lato corto di questo, a sinistra, 2 aperture ad arco a tutto sesto di cui una dà accesso alla scala e l'altra è murata. La parte destra del portico è occupata da costruzione, relativamente recente, destinata ad autorimessa. Sul fondo (≡)</u>						PROPOSTE DI RESTAURO <u>Restauro di liberazione di sovrastrutture degradanti. (Autorimessa sotto il portico, gabinetto a spalzo al 2°P.).</u>

(^); libero del portico, porta architravata con contorni e coronamento rettilineo aggettante in pietra arenaria. Al 1°P. rigonfiamento della muratura, con finestrella, per servizio igienico. All'ultimo piano, piccolo corpo a sbalzo in mattoni pieni, sorretto da putrelle di ferro, per servizio igienico. Finestre al 1° e 2°P. con contorni e davanzale aggettante in pietra arenaria. Finestre 3°P. con solo davanzale in pietra arenaria come le finestre prospettanti sul giardino.
