1									2									3																	
<b>COMUNE DI BERGAMO</b>																		<b>INVENTARIO DEI BENI CULTURALI E AMBIENTALI</b>									<b>MONUMENTI</b>								
DENOMINAZIONE <u>Edifici rustici</u>																		EPOCA <u>sec.XV-XX.</u>									NUMERO SCHEDA								
LOCALITÀ <u>Città Alta</u>																		VIA: <u>vicolo Ghiacciaia</u>									N. CIV <u>6A-6B</u>								
CATASTO <u>Com. cens. Bergamo città / fg. 4 / mp. 738</u>																		USO ATTUALE <u>magazzino - tettoie</u>									0   2   0   1   7   2   1								
PROPRIETÀ <u>privata</u>																																			
STATO DI CONSERVAZIONE			STRUTTURA PORTANTE			PARTI COMPLEMENTARI			COPERTURA			INTERNO			UMIDITÀ			GRADO																	
A Buono B Medio C Cattivo			X B C			A X C			X B C			A X C			A Inesistente B Tracce C Rilevante			A H C																	
PROTEZIONE ESISTENTE <u>D.M. 4/1/57 PRG 1969: N.A. art. 11</u>

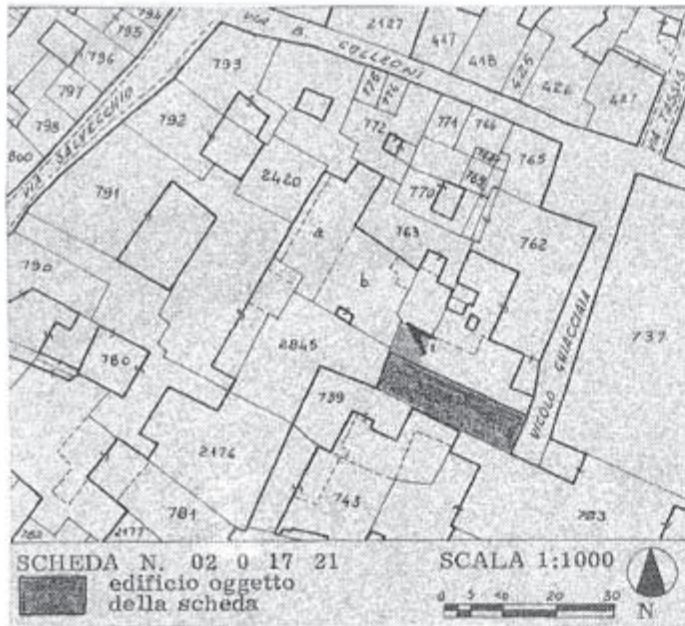
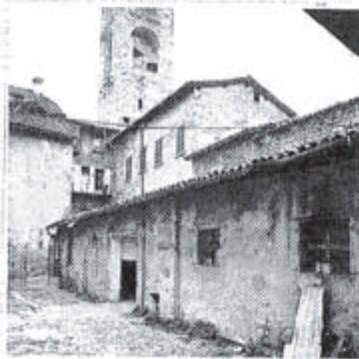
PROTEZIONE PROPOSTA <u>PRG</u>																											4								
DATI CRONOLOGICI																		DATI TIPOLOGICI									DATI TECNICI								
EPOCA DI COSTRUZIONE <u>Sec. XV. Sec. XX.</u>																		<p>Edificio rustico a testata di cortina interna. Pianta rettangolare. La parte più antica su strada è a corpo doppio, il resto corpo semplice. Tetto ad una falda con lucernari. Tettoia addossata al muro di confine sul vicolo Ghiacciaia ed al muro dell'edificio adiacente (°)</p> <p>CARATTERISTICHE PARTICOLARI Il muro del magazzino sul vicolo Ghiacciaia ha al piede pietre disposte a spina di pesce e incorpora a mezza altezza un capitello pensile in pietra arenaria ornato da un'aquila e da foglie d'acanto (sec.XV) A monte apertura con spalle in pietra arenaria con incise rigature orizzontali e architrave in legno. A valle, (△)</p> <p>Cortile.</p>									<p>STRUTTURE E MATERIALI Muratura mista intonacata. Cantinato con volte. Scala in arenaria. Le coperture hanno tutte orditure in legno, ma mentre il manufatto del magazzino e della tettoia, sul vicolo Ghiacciaia, è di coppi, quello dell'altra tettoia è di lamiera ondulata di ferro zincato.</p>

- (0) te (mp.752). Corpo semplice a pianta trapezoidale. Trave di gronda con due sostegni uno in cemento e l'altro in ferro. Tetto ad una falda. La seconda tettoia è compresa tra il magazzino e i muri dei terrapieni di confine. Pianta trapezoidale. La trave di gronda non ha sostegni intermedi. Tetto ad una falda.
- (2) sul piano strada, finestra rettangolare con contorni di pietra arenaria ed inferriata per l'aerazione del cantinato con volte. Il cantinato, nei tempi passati, serviva da ghiacciaia accumulandovi neve pressata.
- Il prospetto sul cortile ha una porta, un ingresso carrabile e quattro finestre. Tutte le aperture hanno architrave in legno e non hanno contorni in pietra.
