| 1 2 3 4 5 6 7 8 9 | | | | | | | | | 1 2 3 4 5 6 7 8 9 | | | | | | | | | 1 2 3 4 5 6 7 8 9 | | | | | | | | | | | | | | | | | | | | | | | |
|---|--|--|---|--|--|---|--|--|---|--|--|---|--|--|---|--|--|---|--|--|---|--|--|---|--|--|---|--|--|---|--|--|---|--|--|---|--|--|---|--|--|
| COMUNE DI BERGAMO | | | | | | | | | | | | | | | | | | INVENTARIO DEI BENI CULTURALI E AMBIENTALI | | | | | | | | | | | | | | | | | | MONUMENTI | | | | | |
| DENOMINAZIONE Edificio residenziale | | | | | | | | | | | | | | | | | | EPOCA sec. XIV | | | | | | | | | | | | | | | | | | NUMERO SCHEDA | | | | | |
| LOCALITA Città Alta | | | | | | | | | | | | | | | | | | VIA B.Colleoni - Piazza Vecchia N. CIV 12-13 | | | | | | | | | | | | | | | | | | 0 2 0 1 8 0 2 | | | | | |

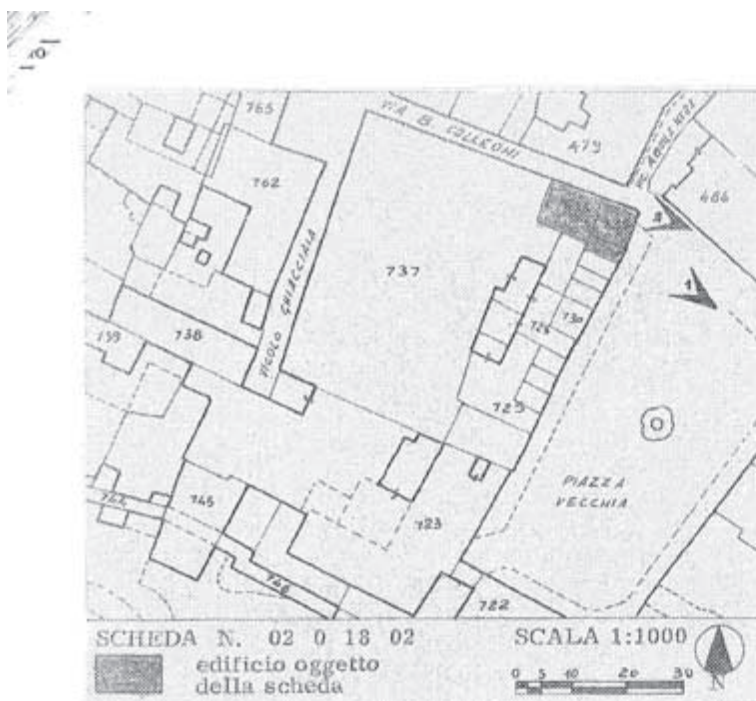
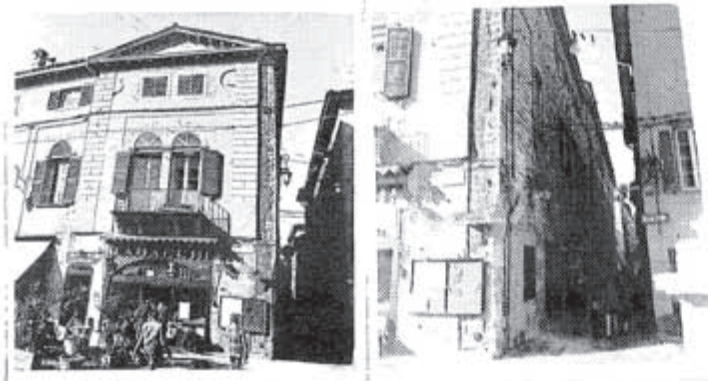
| 1 2 3 4 5 6 7 8 9 | | | | | | | | | 1 2 3 4 5 6 7 8 9 | | | | | | | | | 1 2 3 4 5 6 7 8 9 | | | | | | | | | | | | | | | | | | | | | | | |
|---|--|--|---|--|--|---|--|--|---|--|--|---|--|--|---|--|--|---|--|--|---|--|--|---|--|--|---|--|--|---|--|--|---|--|--|---|--|--|---|--|--|
| EPOCA DI COSTRUZIONE Sec. XIV. | | | | | | | | | | | | | | | | | | Edificio di civile abitazione a testa-<br>ta di cortine, di spigolo fra una stra-<br>da ed una piazza con botteghe al piano<br>strada. Corpo doppio con pianta rettan-<br>golare irregolare. Prospetto su piazza<br>Vecchia con coronamento a timpano. Tet-<br>to a più falde. | | | | | | | | | | | | | | | | | | STRUTTURE E MATERIALI Su piazza Vecchia mura-<br>tura mista, di pietre e mattoni, into-<br>nacata. Su via Colleoni muratura in<br>conci di pietra squadrati a faccia vi-<br>sta con parti in muratura di mattoni<br>pieni a faccia vista. Contorni di al-<br>cune aperture in pietra arenaria. | | | | | |
| TRASFORMAZIONI | | | | | | | | | | | | | | | | | | CARATTERISTICHE PARTICOLARI Su piazza Vecchia<br>al P.T. due aperture ad arco ribassato<br>di diversa ampiezza. Al 1°P. balcone<br>centrale al prospetto con sbalzo e men-<br>sole in pietra arenaria. Ringhiera sempli-<br>ce in ferro. Bifora sul balcone con ar-<br>chi a tutto sesto impostati su pilastri<br>ni con capitello toscano. Al 2°P. due<br>finestre rettangolari e tracce di (°) | | | | | | | | | | | | | | | | | | Orditura del tetto in legno con manto<br>di coppi. Sporgenza di gronda in<br>pietra con mensole. | | | | | |

- (°) contorni di aperture ovali. Per il 1° e 2°P. il prospetto è contenuto da due lesene a bugne lisce ottenute scanalando l'intonaco. Su ~~via~~ Colleoni al P.T. cinque archi ribassati di cui quello prossimo alla piazza in parte cieco con finestra rettangolare. Sopra gli archi piccole finestre di un mezzanino ad arco ribassato. Al 1°P. quattro finestre ad arco ribassato di cui una cieca. Al 2°P. tre finestre rettangolari con contorni semplici in pietra arenaria e traccia di apertura ovale.
