| 1 2 3 4 5 6 7 8 9 | | | | | | | | | 1 2 3 4 5 6 7 8 9 | | | | | | | | | 1 2 3 4 5 6 7 8 9 | | | | | | | | | | | | | | | | | | | | | | | | | | |
|---|--|--|---|--|--|---|--|--|---|--|--|---|--|--|---|--|--|---|--|--|---|--|--|---|--|--|---|--|--|---|--|--|---|--|--|---|--|--|---|--|--|---|--|--|
| COMUNE DI BERGAMO | | | | | | | | | | | | | | | | | | INVENTARIO DEI BENI CULTURALI E AMBIENTALI | | | | | | | | | | | | | | | | | | MONUMENTI | | | | | | | | |
| DENOMINAZIONE <u>Stella del vescovado</u> | | | | | | | | | | | | | | | | | | EPOCA <u>sec. XIV</u> | | | | | | | | | | | | | | | | | | NUMERO SCHEDA | | | | | | | | |
| LOCALITÀ <u>Città Alta</u> | | | | | | | | | | | | | | | | | | <u>ssa piazza Duomo</u> | | | | | | | | | | | | | | | | | | N. CIV. <u>senza n°</u> | | | | | | | | |

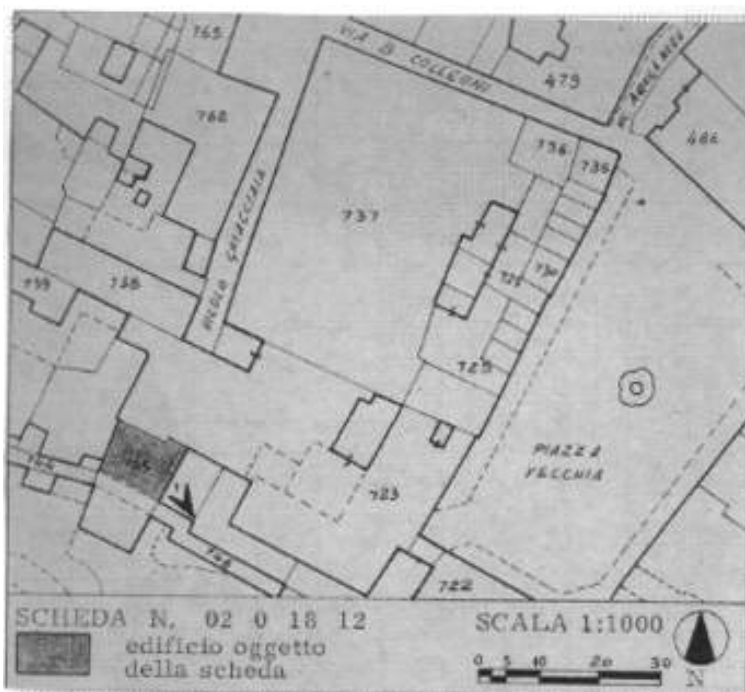
- (\*) giardino vescovile sottopassando il passaggio coperto segnato in planimetria con il n° 746.
- (2) ta apertura, tracce di arco ribassato. All'estremità destra del prospetto, due finestre sovrapposte, con contorni in pietra arenaria, illuminano la scala con gradini in pietra arenaria. Il P.T. è un unico locale suddiviso in tre parti, in senso trasversale, da due file di cinque colonne toscane che sorreggono archi a tutto sesto in senso longitudinale ed archi ribassati in senso trasversale. Le campate fra gli archi sono coperte da volte a crociera.
