| 1 2 3 4 5 6 7 8 9 | | | | | | | | | 1 2 3 4 5 6 7 8 9 | | | | | | | | | 1 2 3 4 5 6 7 8 9 | | | | | | | | | | | | | | | | | | | | | | | | | | |
|---|--|--|---|--|--|---|--|--|---|--|--|---|--|--|---|--|--|---|--|--|---|--|--|---|--|--|---|--|--|---|--|--|---|--|--|---|--|--|---|--|--|---|--|--|
| COMUNE DI BERGAMO | | | | | | | | | | | | | | | | | | INVENTARIO DEI BENI CULTURALI E AMBIENTALI | | | | | | | | | | | | | | | | | | MONUMENTI | | | | | | | | |
| DENOMINAZIONE Edificio residenziale | | | | | | | | | | | | | | | | | | EPOCA sec. XVI+XVII | | | | | | | | | | | | | | | | | | NUMERO SCHEDA | | | | | | | | |
| LOCALITA Città Alta | | | | | | | | | | | | | | | | | | vicolo Ghiacciaia | | | | | | | | | | | | | | | | | | N. CIV. 6 | | | | | | | | |

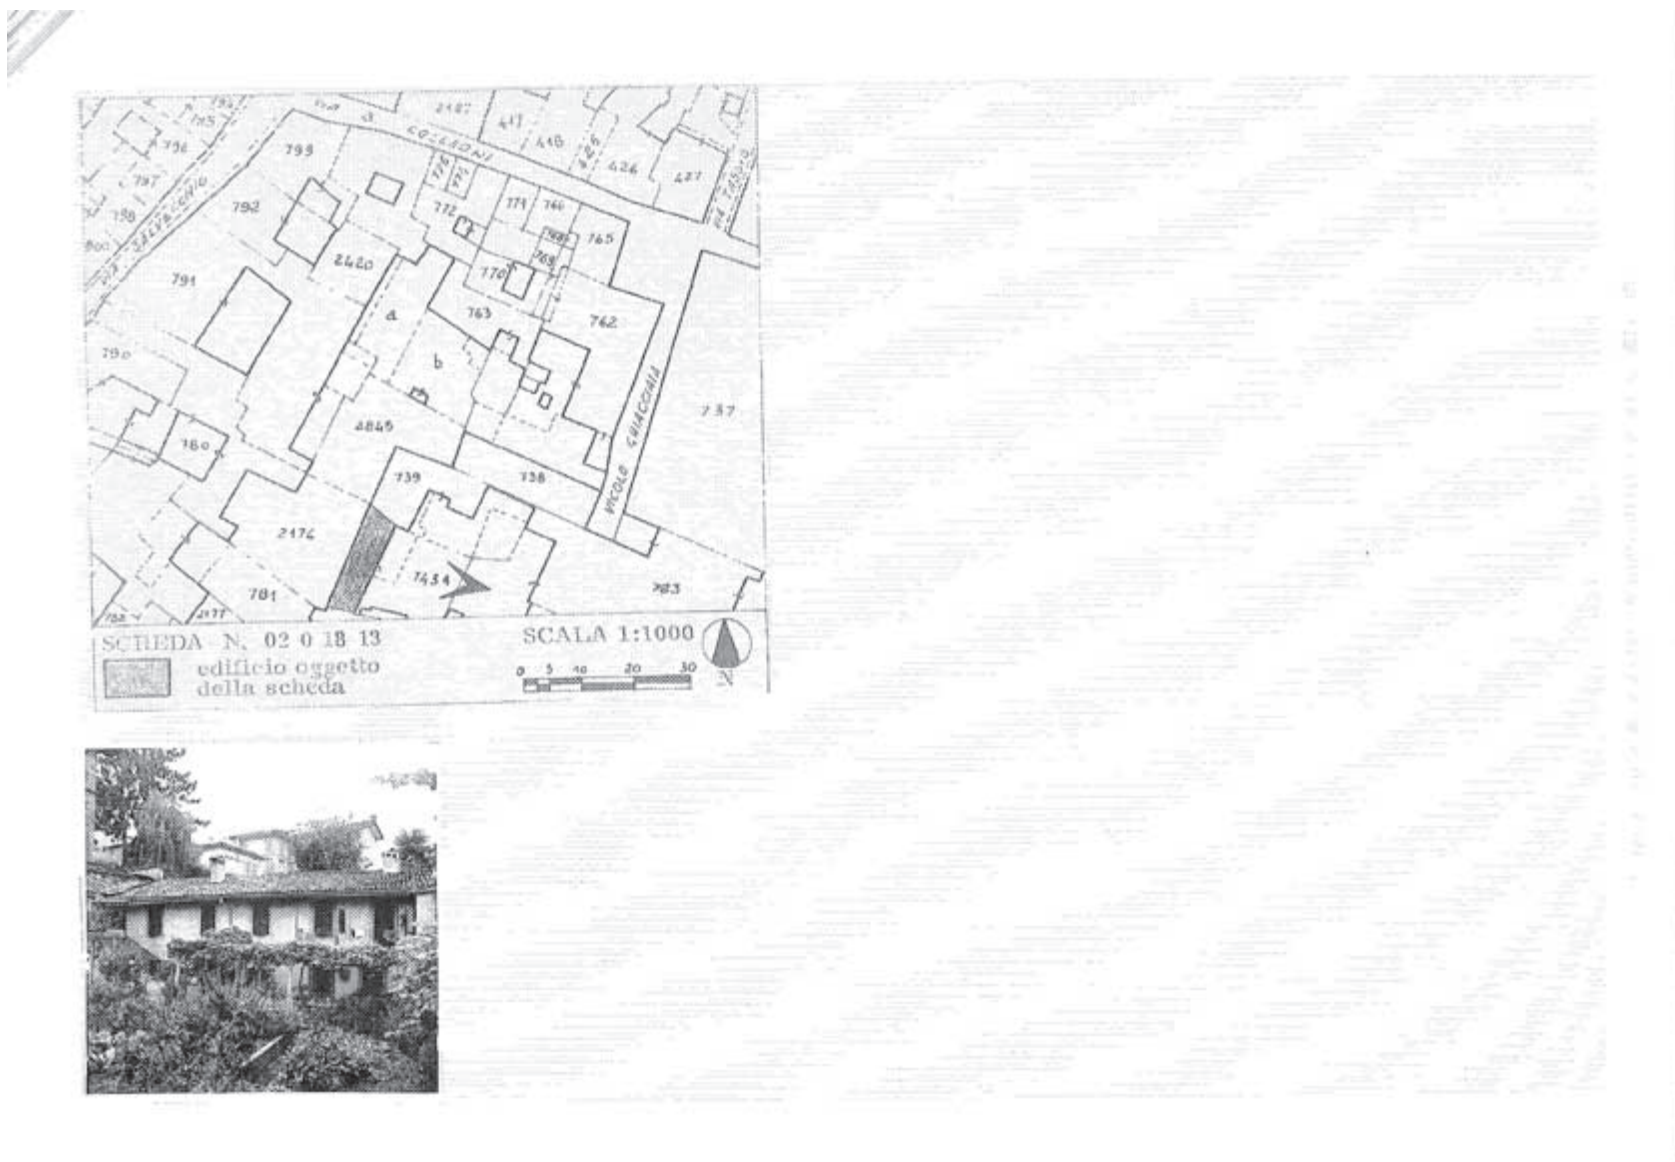
| 1 2 3 4 5 6 7 8 9 | | | | | | | | | 1 2 3 4 5 6 7 8 9 | | | | | | | | | 1 2 3 4 5 6 7 8 9 | | | | | | | | | | | | | | | | | | | | | | | | | | |
|---|--|--|---|--|--|---|--|--|---|--|--|---|--|--|---|--|--|---|--|--|---|--|--|---|--|--|---|--|--|---|--|--|---|--|--|---|--|--|---|--|--|---|--|--|
| EPOCA DI COSTRUZIONE Sec. XVI+XVII. | | | | | | | | | | | | | | | | | | Edificio residenziale in cortina a pian<br>ta trapezoidale. Corpo semplice. Altezz<br>za di due piani. Tett ad una falda.<br>Nell'orto piccola costruzione rustica<br>dell'altezza di un piano con soletta<br>di copertura in C.A. | | | | | | | | | | | | | | | | | | STRUTTURE E MATERIALI Muratum mista, di<br>pietre e mattoni intonacata. Locale<br>al P.T. con volta ribassata imposta-<br>ta su voltine. Solai in legno. Scala<br>in C.A. con rivestimento in lastre<br>di marmo. Ballatoio con lastre in a-<br>renaria sostenute da mensole in ferro.<br>Contorni aperture in arenaria.<br>Orditura del tetto in legno con man-<br>to di coppi. Sporgenza di gronda con<br>intradosso orizzontale in assito di<br>PROPOSTE DI RESTAURO /legno. | | | | | | | | |
| TRASFORMAZIONI Sec. XIX sbalzo al 1°P. per<br>ballatoio e servizi igienici.<br>1957 sostituita la scala in legno con<br>scala in C.A. e rivestimento in la-<br>stre di marmo. Sistemazioni varie.<br>Chiusura di un camminamento scavato<br>nella roccia. Riempimento di cavità<br>sotto l'orto un tempo adibita, si di-<br>ce, a ghiacciaia. | | | | | | | | | | | | | | | | | | CARATTERISTICHE PARTICOLARI Al 1° piano piccolo<br>corpo a sbalzo per servizi igienici e<br>ballatoio con piano in lastre di pie-<br>tra arenaria sostenuto da mensole in<br>ferro. Aperture rettangolari con sem-<br>plici contorni in pietra arenaria. | | | | | | | | | | | | | | | | | | | | | | | | | | |
