| COMUNE DI BERGAMO | | | | | | | | | | INVENTARIO DEI BENI CULTURALI E AMBIENTALI | | | | | | | | | | MONUMENTI | | | | | | | | | | | | | | | | | | | | | | | | | | | | | | | | | | | | | | | | | | | | | | | | | |
| DENOMINAZIONE <b>Edificio residenziale</b> | | | | | | | | | | EPOCA <b>sec. XII-XIII</b> | | | | | | | | | | NUMERO SCHEDA | | | | | | | | | | | | | | | | | | | | | | | | | | | | | | | | | | | | | | | | | | | | | | | | | |
| LOCALITÀ <b>Città Alta</b> | | | | | | | | | | <b>vicolo Ghiacciaia 6, piazza Duomo 6,</b> | | | | | | | | | | 02018115 | | | | | | | | | | | | | | | | | | | | | | | | | | | | | | | | | | | | | | | | | | | | | | | | | |

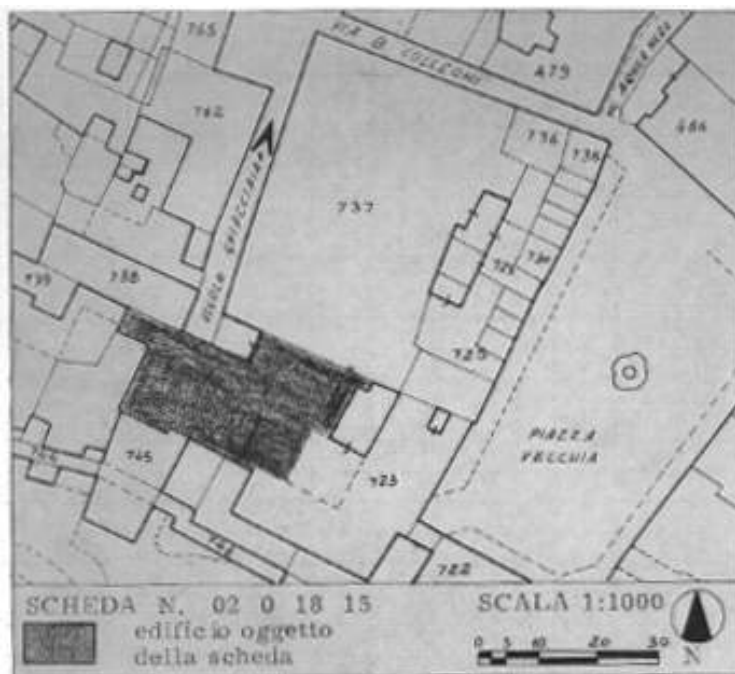
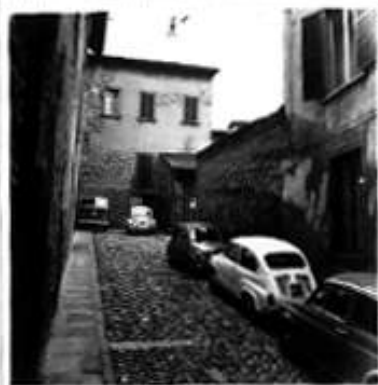
| COMUNE DI BERGAMO | | | | | | | | | | INVENTARIO DEI BENI CULTURALI E AMBIENTALI | | | | | | | | | | MONUMENTI | | | | | | | | | | | | | | | | | | | | | | | | | | | | | | | | | | | | | | | | | | | | | | | | | |
|---|--|--|--|--|--|--|--|--|--|---|--|--|--|--|--|--|--|--|--|---|--|--|--|--|--|--|--|--|--|---|--|--|--|--|--|--|--|--|--|---|--|--|--|--|--|--|--|--|--|---|--|--|--|--|--|--|--|--|--|---|--|--|--|--|--|--|--|--|--|
| PROPRIETARIO ATTUALE | | | | | | | | | | CARATTERISTICHE PARTICOLARI <b>Il prospetto a sud-ovest ha terminazione con andamento irregolare. Porta d'ingresso al vano scala con arco ribassato. Finestre rettangolari con contorni semplici in pietra arenaria. Il prospetto a sud-est, limitato ad un lato del cortile che si raggiunge entrando da piazza Vecchia, ha paramento in pietra viva sino al (°)</b> | | | | | | | | | | UTILIZZAZIONE PROPOSTA <b>L'attuale.</b> | | | | | | | | | | | | | | | | | | | | | | | | | | | | | | | | | | | | | | | | | | | | | | | | | |

(\*) 2° piano oltre il quale è d'intonaco. Al P.T. profondo androne con pareti e volta a botte in muratura di conci di pietra squadrati con faccia a vista a spacco di cava. Addossata alla parete, nel cortile, piccola costruzione relativamente recente adibita a deposito immondizie. Al 1°P. ballatoio con mensole in pietra arenaria con ringhiera semplice in ferro. Aperture ad arco a tutto sesto in cotto in parte murate. Agli altri piani finestre rettangolari con semplici contorni in pietra arenaria. Al di sotto di una finestra del 2°P. lapide in pietra arenaria quasi totalmente illeggibile. Nel vicolo Ghiacciaia la porta d'ingresso architravata immette in un androne, con solaio in legno, che serve di passaggio agli abitanti di altri edifici più a monte. Nel cortile sul vicolo Ghiacciaia ballatoi al 1° e 2°P. con piccole costruzioni adibite a servizi igienici. Nell'interno dell'edificio al 1°P. piccolo cortile pensile con portico.

| COMUNE DI BERGAMO | | | | | | | | | | INVENTARIO DEI BENI CULTURALI E AMBIENTALI | | | | | | | | | | MONUMENTI | | | | | | | | | | | | | | | | | | | | | | | | | | | | | | | | | | | | | | | | | | | | | | | | | |
|---|--|--|--|--|--|--|--|--|--|---|--|--|--|--|--|--|--|--|--|---|--|--|--|--|--|--|--|--|--|---|--|--|--|--|--|--|--|--|--|---|--|--|--|--|--|--|--|--|--|---|--|--|--|--|--|--|--|--|--|---|--|--|--|--|--|--|--|--|--|
| TRASFORMAZIONI <b>Sec. XVII.<br/>Sec. XVIII+XIX.</b> | | | | | | | | | | | | | | | | | | | | PROPOSTE DI RESTAURO <b>Restauro di restituzione di elementi che possono essere rimessi in luce e di liberazione di sovrastrutture degradanti.</b> | | | | | | | | | | | | | | | | | | | | | | | | | | | | | | | | | | | | | | | | | | | | | | | | | |
