| 1 2 3 4 5 6 7 8 9 | | | | | | | | | 1 2 3 4 5 6 7 8 9 | | | | | | | | | 1 2 3 4 5 6 7 8 9 | | | | | | | | | | | | | | | | | | | | | | | | | | |
|---|--|--|---|--|--|---|--|--|---|--|--|---|--|--|---|--|--|---|--|--|---|--|--|---|--|--|---|--|--|---|--|--|---|--|--|---|--|--|---|--|--|---|--|--|
| COMUNE DI BERGAMO | | | | | | | | | | | | | | | | | | INVENTARIO DEI BENI CULTURALI E AMBIENTALI | | | | | | | | | | | | | | | | | | MONUMENTI | | | | | | | | |
| DENOMINAZIONE Palazzo Rivola | | | | | | | | | | | | | | | | | | EPOCA sec. XVII-XVIII | | | | | | | | | | | | | | | | | | NUMERO SCHEDA | | | | | | | | |
| LOCALITA Città Alta | | | | | | | | | | | | | | | | | | VIA Tassis-Rivola | | | | | | | | | | | | | | | | | | N. CIV. 21-21A-21B | | | | | | | | |

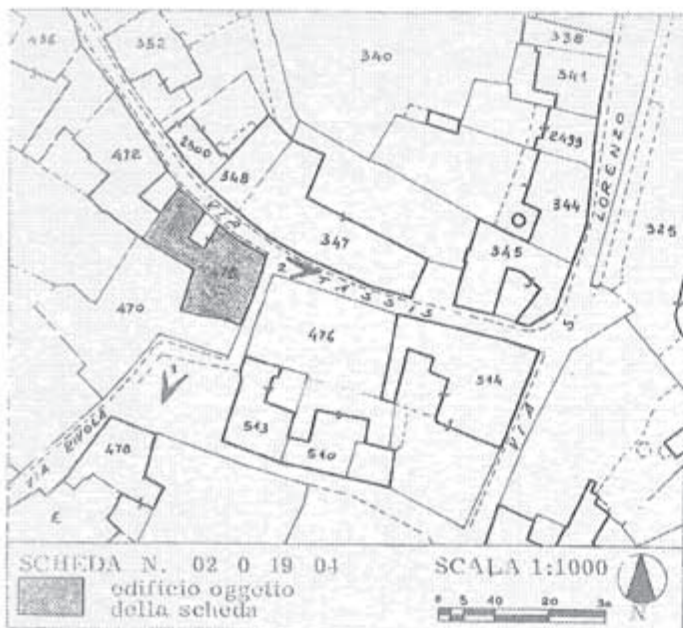
| 1 2 3 4 5 6 7 8 9 | | | | | | | | | 1 2 3 4 5 6 7 8 9 | | | | | | | | | 1 2 3 4 5 6 7 8 9 | | | | | | | | | | | | | | | | | | | | | | | | | | |
|---|--|--|---|--|--|---|--|--|---|--|--|---|--|--|---|--|--|---|--|--|---|--|--|---|--|--|---|--|--|---|--|--|---|--|--|---|--|--|---|--|--|---|--|--|
| | | | | | | | | | | | | | | | | | | CARATTERISTICHE PARTICOLARI Su via Tassis porta ad arco a tutto sesto inscritto in un rettangolo affiancato da paraste con bugne a cuscinetto. Conci di base delle paraste e d'imposta dell'arco decorati a rosone. Sopra la cornice rettilinea aggettante del portale, parapetto con balaustrini in arenaria. A valle del portale apertura con trave e piedritti(?) | | | | | | | | | | | | | | | | | | PROPOSTE DI RESTAURO | | | | | | | | |

(2) con profilato ad angolo in ferro. Finestre del P.T. e del mezzanino con contorni semplici di arenaria a filo intonaco. Finestre del 1°P. con davanzale sagomato e coronamento rettilineo aggettante. Finestre dell'ultimo piano con contorni semplici e davanzale aggettante. Sul lato est balcone al 1°P. con collegamento, sovrastante via Rivola, al terrapieno con n° di mappa 476 tenuto a giardino. Oltre il portale, piccolo cortile con portico a due luci ad arco ribassato e colonna toscana centrale sul lato di fronte all'ingresso. Sugli altri lati apertura ad arco ribassato. L'altana ha due aperture ad arco a tutto sesto sia sul lato nord che sud. Sul vicolo Rivola ingresso nel muro di cinta con arco a tutto sesto con contorno in pietra arenaria decorato a bugne quadrate e rettangolari alternate. Il corpo che si protende a sud ha il tetto a capanna con l'intradosso della sporgenza di gronda ornato da smerli in lamiera ottocenteschi. Neogotica la decorazione pittorica del prospetto a bifore e rosoni.
