1	2	3	4	5	6	7	8	9	1	2	3	4	5	6	7	8	9	1	2	3	4	5	6	7	8	9
COMUNE DI BERGAMO										INVENTARIO DEI BENI CULTURALI E AMBIENTALI										MONUMENTI						
DENOMINAZIONE Ristorante del Sole										EPOCA sec.XIII+XIV										NUMERO SCHEDA						
CITTA' Città Alta										VIA B.Colleoni/via Rivola										N. CIV. 1-1A-1B/2						
CARTO Com. cens. Bergamo città/ fg. 1-4 / mp. 455																				0 2 0 1 9 0 5						
CATEGORIA privata										USO ATTUALE ristorante-albergo-residenza																
STATO DI CONSERVAZIONE										STRUTTURA PORTANTE										GRADO						
A Buono										X B C										A Inesistente						
B Medio										PARTI COMPLEMENTARI										B Tracce						
C Cattivo										A X C										C Rilevante						
COPERTURA										INTERNO										3						
UMIDITA'																										
VERSIONE ESISTENTE										PRG 1969: N.A. art. 11																
VERSIONE PROPOSTA										PPRC

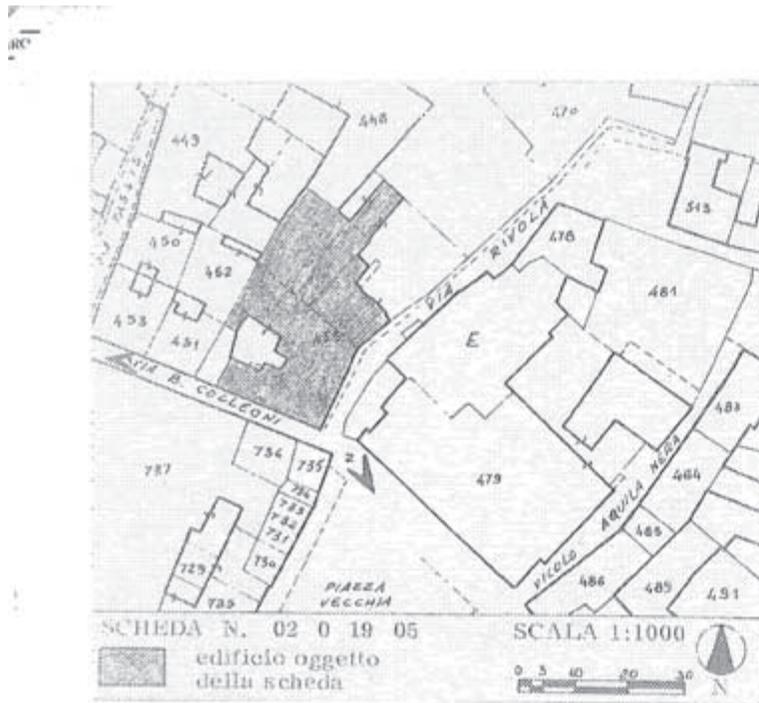
EPICRONOLOGICI										DATI TIPOLOGICI										DATI TECNICI						
EPOCA DI COSTRUZIONE										Edificio di civile abitazione a testata										STRUTTURE E MATERIALI						
Sec. XIII+XIV le parti inferiori.										di due cortine di spigolo tra due vie.										Muratura mista, di pietre e mattoni, intonacata. Tracce di						
										Corpo doppio a pianta poligonale irregolare. Altezza di 4 piani. Ristorante al P.T. Tetto a padiglione sovrastato da altana con tetto pure a padiglione.										muratura in conci di pietra squadrati a faccia vista. Archi ribassati ed a tutto sesto. Volte a botte. Solai misti in laterizio e cemento armato ed						
INFORMAZIONI										Parte del corpo a nord-est dell'altana.										in legno. Contorni aperture e gradini scale in pietra arenaria. Tetto con						
Sec; XVIII assume l'aspetto attuale.										CARATTERISTICHE PARTICOLARI										PROPOSTE DI RESTAURO

1969 sistemazione ristorante al P.T. restauro generale.										Al P.T., su via Colleoni, un'apertura architravata e tre ad arco ribassato di cui una immette nell'androne per il quale si accede al cortile. Su via Rivola, al P.T. oltre a due aperture ad arco ribassato e una finestra rettangolare vi è un arco a sesto acuto a conci squadrati di pietra arenaria a faccia vista. Finestre del 1° (△)										UTILIZZAZIONE PROPOSTA						
PROPRIETARIO ATTUALE										Cortili. Terrazza. Altana.										L'attuale.						
										CONTESTO INTERNO ED ESTERNO										OSSERVAZIONI						
TOPOGRAFIA																										
ELEMENTI ANNESSI																										
Se deve proteggere il contesto interno										SI NO										REDATTA DA						
Se deve proteggere il contesto esterno										SI NO										CONTROLLATA DA SANDRO LANGUINI ARCH. 12 MAR. 1975						
																				REVISIONATA DA

- (°) za di un piano con copertura a terrazza.
- (△) e 2°P. con davanzale sagomato e coronamento rettilineo aggettante. Finestre dell'ultimo piano con contorni semplici in pietra arenaria. Altana con archi a tutto sesto sostenuti da colonne, due sui lati a nord ed a sud e 3 sui lati ad est e ad ovest. Cortile a pianta irregolare. Sul lato a nord rampa di scala che collega il P.T. con ballatoio al 1°P. che si estende sul lato ad ovest. Al 2°P. ballatoio sul lato a nord. Sul lato ad est, al P.T., due archi ribassati sostengono un ballatoio dell'edificio adiacente. Sul lato a sud, al P.T., aperture architravate per autorimesse. Su tutti i lati del cortile aperture di diversa forma e dimensione con o senza contorni di pietra.
- (+) Zoccolo d'intonaco strollato.
