| 1 2 3 4 5 6 7 8 9 | | | | | | | | | 1 2 3 4 5 6 7 8 9 | | | | | | | | | 1 2 3 4 5 6 7 8 9 | | | | | | | | | | | | | | | | | | | | | | | | | | | | | | | | | | | |
|---|--|--|---|--|--|---|--|--|---|--|--|---|--|--|---|--|--|---|--|--|---|--|--|---|--|--|---|--|--|---|--|--|---|--|--|---|--|--|---|--|--|---|--|--|--|--|--|--|--|--|--|--|--|
| COMUNE DI BERGAMO | | | | | | | | | | | | | | | | | | INVENTARIO DEI BENI CULTURALI E AMBIENTALI | | | | | | | | | | | | | | | | | | MONUMENTI | | | | | | | | | | | | | | | | | |
| DENOMINAZIONE Edificio residenziale | | | | | | | | | | | | | | | | | | EPOCA sec. XIII-XIV | | | | | | | | | | | | | | | | | | NUMERO SCHEDA | | | | | | | | | | | | | | | | | |
| LOCALITA Città Alta | | | | | | | | | | | | | | | | | | VIA B.Colleoni | | | | | | | | | | | | | | | | | | N. CIV. 10 | | | | | | | | | | | | | | | | | |

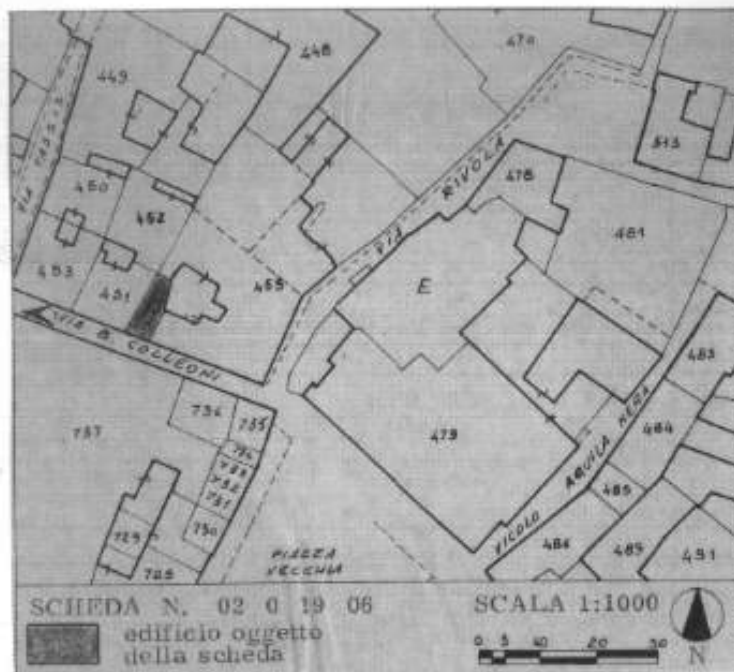
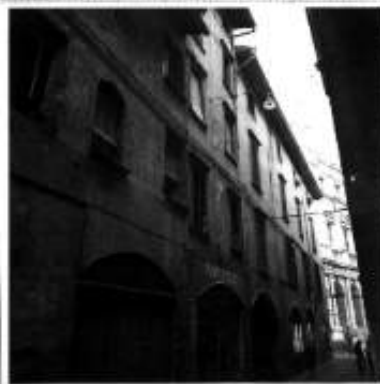
| 1 2 3 4 5 6 7 8 9 | | | | | | | | | 1 2 3 4 5 6 7 8 9 | | | | | | | | | 1 2 3 4 5 6 7 8 9 | | | | | | | | | | | | | | | | | | | | | | | | | | | | | | | | | | | |
|---|--|--|---|--|--|---|--|--|---|--|--|---|--|--|---|--|--|---|--|--|---|--|--|---|--|--|---|--|--|---|--|--|---|--|--|---|--|--|---|--|--|---|--|--|--|--|--|--|--|--|--|--|--|
| | | | | | | | | | | | | | | | | | | CARATTERISTICHE PARTICOLARI Apertura negozio ad arco ribassato. Finestre del 1°, 2° e 3° piano con davanzale sagomato, piedritti semplici e coronamento rettilineo aggettante in pietra arenaria. Sul fianco della casa ad est verso il cortile adiacente balcone al 1°P. sorretto da archi ribassati. Al 1° e 2°P. aperture con contorni d'intonaco dipinti di grigio. | | | | | | | | | | | | | | | | | | PROPOSTE DI RISTAURO | | | | | | | | | | | | | | | | | |
