| 1 2 3 4 5 6 7 8 9 | | | | | | | | | 1 2 3 4 5 6 7 8 9 | | | | | | | | | 1 2 3 4 5 6 7 8 9 | | | | | | | | | | | | | | | | | | | | | | | |
|---|--|--|---|--|--|---|--|--|---|--|--|---|--|--|---|--|--|---|--|--|---|--|--|---|--|--|---|--|--|---|--|--|---|--|--|---|--|--|---|--|--|
| COMUNE DI BERGAMO | | | | | | | | | | | | | | | | | | INVENTARIO DEI BENI CULTURALI E AMBIENTALI | | | | | | | | | | | | | | | | | | MONUMENTI | | | | | |
| DENOMINAZIONE Edificio residenziale | | | | | | | | | | | | | | | | | | EPOCA sec. XIII-XVII | | | | | | | | | | | | | | | | | | NUMERO SCHEDA | | | | | |
| LOCALITÀ Città Alta | | | | | | | | | | | | | | | | | | VIA Tassis | | | | | | | | | | | | | | | | | | N. CIV. 3-3A | | | | | |

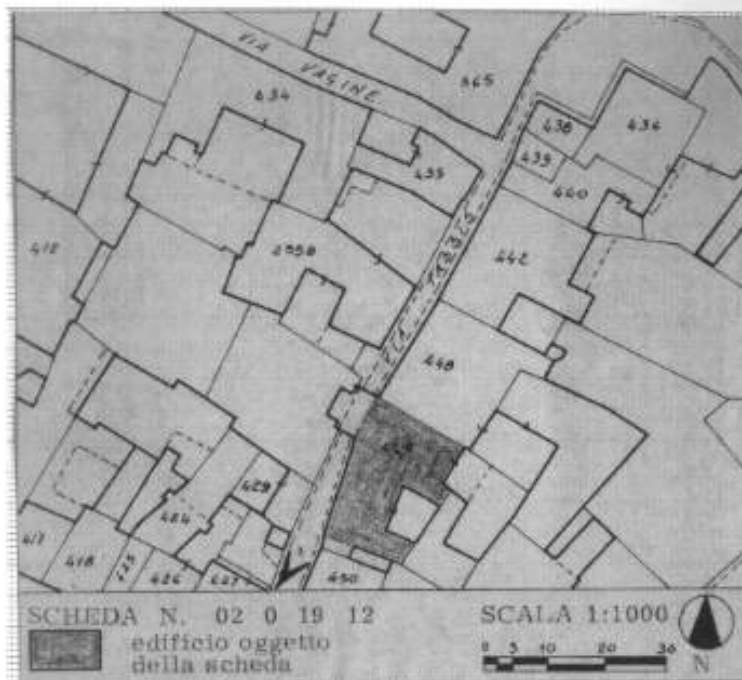
(\*) valle dell'arco due finestre rettangolari con contorni semplici in pietra arenaria. Finestre al 1° e 2°P. con coronamento rettilineo aggettante. I due lati ad est ed a nord del cortile hanno, al P.T., portico, in parte chiuso da serramenti in ferro e vetro, architravato con colonne toscane. Ai piani superiori finestre con contorni semplici e davanzale sagomato in pietra arenaria. Il lato a sud del cortile ha elementi architettonici completamente diversi da quelli impiegati sugli altri lati. Portico architravato a quattro luci al P.T. ora ridotte a porta e finestre. Logge al 1° e 2°P. con archi a tutto sesto. La luce degli archi del 1°P. ridotta a finestra. Colonne e capitelli in pietra arenaria del XV+XVI sec.
