PROPEITA DI VATA STATO DI CONSERVAZIONE CI CALIVO PROPEZIONE ESISTENTE D.M. 4/1/57 PROFILEMANTA DI COMPLETATIONE DI COMPLETATIONE DI CALIVO PROPEZIONE ESISTENTE D.M. 4/1/57 PROFILEMANTA DI COMPLETATIONE	via Tassis 1 / mp. 449	MONUMENTI A Sec. XVIII—XIX
DENOMINAZIONE Edificio residenziale LOCALITA CITTÀ Alta CATASTO Com. cens. Bergamo città / fg. PROPRIETA PRIVATA USO ATTUALE PER STATO DI CONSERVAZIONE B. Buono PORTANTE A. X. C. COMPLE PROTEZIONE ESISTENTE D.M. 4/1/57 PRG	via Tassis 1 / mp. 449 idenza	n. civ 3
DENOMINATION DENOMINATION DENOMINATION DENOMINATION DE LOCALITÀ CITTÀ Alta CATASTO Com. cens. Bergamo città / fg. PROPRIETA privata USO ATTUALE PER STATO DI CONSERVAZIONE Mediocre CONSERVAZIONE Mediocre CONSERVAZIONE Mediocre COMPLE PROTEZIONE ESISTENTE D.M. 4/1/57 PRG	1 / mp. 449 idenza	
CATASTO COM. COMS. BET SAMO CITTLE / Ig. PROPRIETA PTIVATA USO ATTUALE TOE STATO DI CONSERVAZIONE Mediocre STRUTTURA A X C COMPLE PROTEZIONE ESISTENTE D.M. 4/1/57 PRG	idenza	0 2 0 1 9 1 .

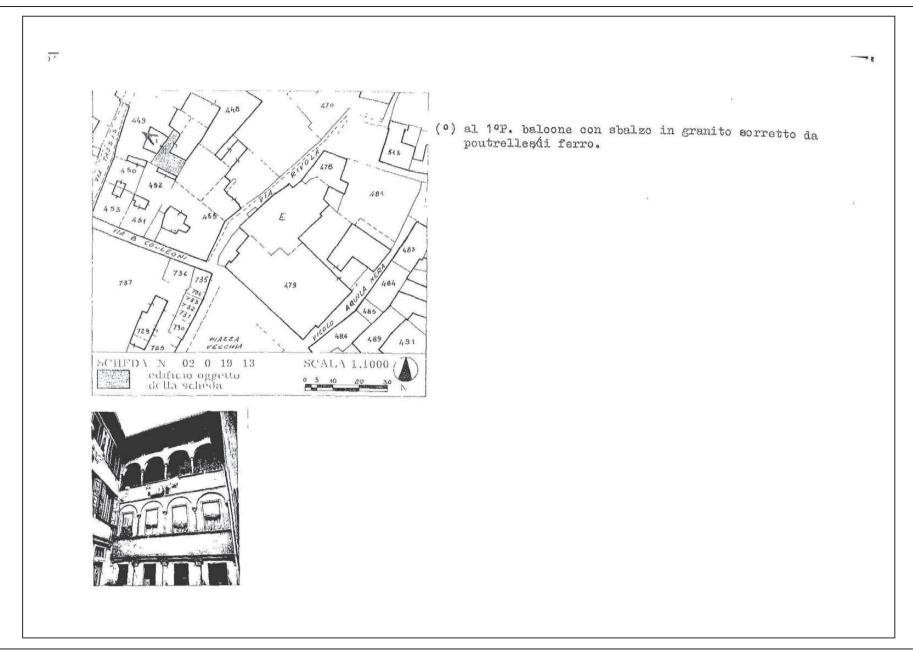
to della scheda n.0201912. Arco ovaliz	legno.
	zato con contorni in pietra arenaria	
	impostato su conci parallelepipedi si-	PROPOSTE DI RESTAURO
	mili a quelli alla base dei piedritti.	
	Serraglia a cuneo. Finestre con solo	
PROPRIETARIO ATTUALE	davanzale in pietra arenaria. Sul lato	
	nord-est prospicenteil 2° cortile (°)	UTILIZZAZIONE PROPOSTA
	CONTESTO INTERNO ED ESTERNO	
	Androne. Cortili.	OSSERVAZIONI
BIBLIOGRAFIA		
		<i>M</i>
DOCUMENTI ANNESSI	Si deve proteggere il contesto interno Si NO NO	CONTROLLATA DA SANDRO ANGELINI ARCH. 1 2 MAR. 197
Vedi nel retro della scheda elementi di identificazione grafica e fotografica	Si deve proteggere il contesto esterno SI SI MO:	REVISIONATA DA IL
