1	2	3	4	5	6	7	8	9	1	2	3	4	5	6	7	8	9	1	2	3	4	5	6	7	8	9					
COMUNE DI BERGAMO									INVENTARIO DEI BENI CULTURALI E AMBIENTALI												MONUMENTI										
DENOMINAZIONE Torre con sottopassaggio									EPOCA sec. XIII+XIV												NUMERO SCHEDA										
LOCALITÀ Città alta									VIA Tassis												N. CIV. 3-3A										
CATASTO Com. cens. Bergamo città / fg. 1 / mp. 449																					0201914										
PROPRIETÀ privata									USO ATTUALE residenza																						
STATO DI CONSERVAZIONE			A: Buono B: Medioocre C: Cattivo	STRUTTURA PORTANTE X B C			PARTI COMPLEMENTARI X B C			COBERTURA X B C			INTERNO X B C			UMIDITÀ			A: Insensibile B: Travaso C: Iilevante							GRADO					
PROTEZIONE ESISTENTE			D.M. 4/1/57			PRG 1969: NA. art; 11															1 corpo A										
PROTEZIONE PROPOSTA			PPRC																		3 " B										
DATI CRONOLOGICI									DATI TIPOLOGICI												DATI TECNICI

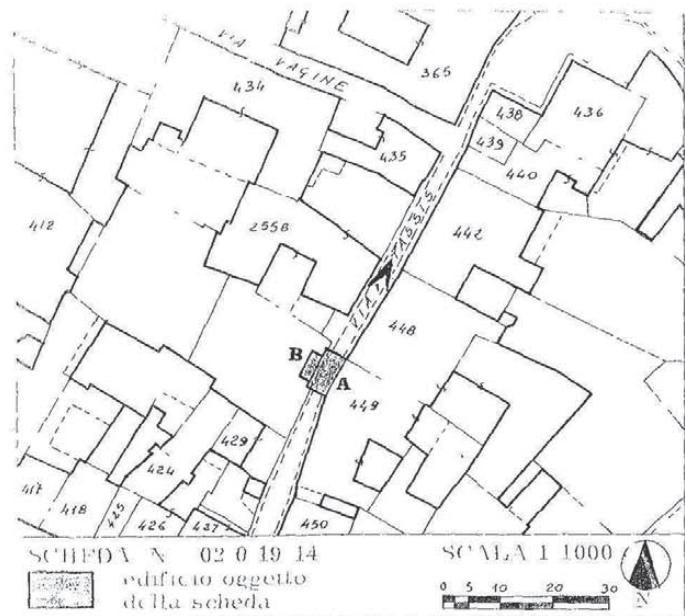
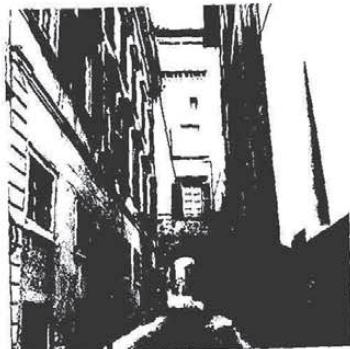
EPOCA DI COSTRUZIONE Sec. XIII+XIV.									Torre, con sottopassaggio, addossata alle cortina, a pianta rettangolare con in parte del 1°P. in conci di pietra a faccia vista. Il sopra il terrapieno in corrispondenza												strutture e materiali Muratura del P.T. ed										
TRASFORMAZIONI Sec. XVII sistemazione del 1 ^o e 2 ^o piano e costruzione della loggia all'ultimo piano.									del 1 ^o piano, aderisce un portico architravato, con unica falda di tetto, sorretto da 4 pilastri. Tetto a padiglione.												in parte del 1 ^o P. in conci di pietra a faccia vista. Il resto della costruzione in muratura mista, di pietre e mattoni, intonacata. Sottopassaggio con volta a botte in conci di pietra a faccia vista. Solai in legno. Tetto con orditura di legno e manto di coppi. Sporgenza di gronda inclinata secondo le falde										
									CARATTERISTICHE PARTICOLARI Il sottopassaggio sui lati normali a via Tassis ha 2 archi a tutto sesto impostati su rozzi capitelli grossolanamente squadrati. Dei due lati paralleli alla via, uno ha due aperture: una porta metà murata in senso verticale ed una finestra con spalle e architrave in mattoni pieni. Sia sul lato a monte che su quello a valle una												pitelli grossolanamente squadrati. Dei del tetto con travetti e assito in legno. Tetto con orditura di legno e manto di coppi. Sporgenza di gronda inclinata secondo le falde

(*) finestra al 1° e 2°P. con contorni e coronamento rettilineo aggettante in pietra arenaria. Al 3°P. piccola finestra ad arco ribassato con contorni in mattoni pieni. All'ultimo piano loggia con due aperture architravate e parapetto con colonnette a base quadrata.

CONTESTO INTERNO ED ESTERNO /(°)												proposte di restauro /gno.										
									Sottopassaggio. Orto sul lato nord-ovest												UTILIZZAZIONE PROPOSTA										
PROPRIETARIO ATTUALE																					L'attuale.										
BIBLIOGRAFIA																					OSSERVAZIONI										
DOCUMENTI ANNESSI																															
Vedi nel retro della scheda elementi di identificazione grafica e fotografica									SI deve proteggere il contesto interno <input checked="" type="checkbox"/> NO <input type="checkbox"/>												REDATTA DA <input checked="" type="checkbox"/> IL										
									SI deve proteggere il contesto esterno <input checked="" type="checkbox"/> SI <input type="checkbox"/>												CONTROLLATA DA SANDRO ANGELINI ARCH. 12 MAR. 1975										
																					REVISIONATA DA <input type="checkbox"/> IL										
1 2 3 4 5 6 7 8 9									1 2 3 4 5 6 7 8 9												1 2 3 4 5 6 7 8 9
