1 2 3 4 5 6 7 8 9									1 2 3 4 5 6 7 8 9									1 2 3 4 5 6 7 8 9																	
COMUNE DI BERGAMO																		INVENTARIO DEI BENI CULTURALI E AMBIENTALI									MONUMENTI								
DENOMINAZIONE Palazzo Colleoni																		EPOCA sec. XVII									NUMERO SCHEDA								
LOCALITA Città Alta																		VIA Tassis									N. CIV 5								
CATASTO Com. cens. Bergamo città / fg. 1-2 / mp. 448																											0201915								
PROPRIETA privata																		USO ATTUALE in stato di abbandono																	
STATO DI CONSERVAZIONE			STRUTTURA PORTANTE			PARTI COMPLEMENTARI			COBERTURA			INTERNO			UMIDITA			GRADO																	
A Buono B Medio C Cattivo			X B C			X B C			A X C			X B C			A Inesistente B Tracce C Rilevante			A X C			1														
PROTEZIONE ESISTENTE D.M. 4/1/57 PRG 1969: N.A. art. 11																																			
PROTEZIONE PROPOSTA PPRC

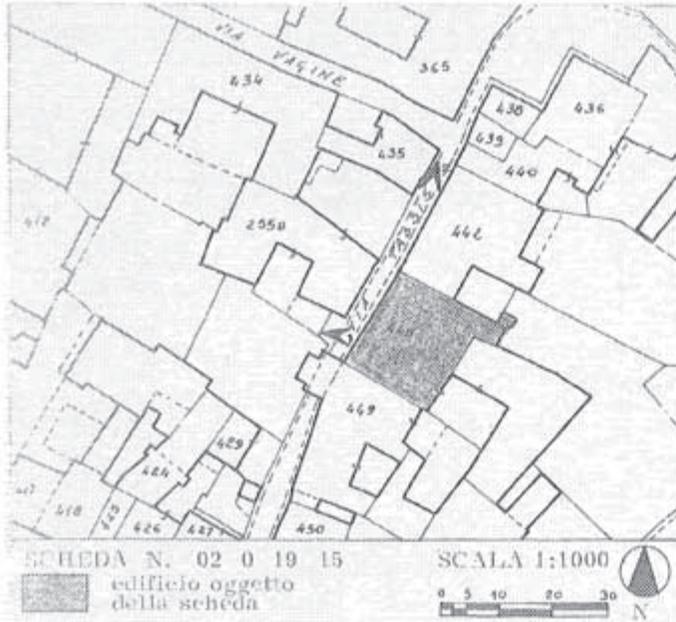
DATI CRONOLOGICI																		DATI TIPOLOGICI									DATI TECNICI								
EPOCA DI COSTRUZIONE Sec. XVII. Con molta probabilità i sotterranei sono di epoca anteriore.																		Edificio di civile abitazione in cortina a pianta rettangolare con appendice ad L nell'angolo nord-est. Corpo doppio con altezza di 4 piani. Ingresso a monte con portale in pietra arenaria che immette in un vasto atrio aperto a portico sul cortile interno. L'atrio è (°)									STRUTTURE E MATERIALI Muratura mista, di pietre e mattoni, intonacata. Rivestimento del P.T. su via Tassis in lastre regolari di pietra arenaria. Volte in mattoni pieni. Solai in legno. Scale, colonne, architravi e contorni aperture in pietra arenaria								
TRASFORMAZIONI																		CARATTERISTICHE PARTICOLARI Prospetto su via Tassis con rivestimento del P.T. in lastre regolari di pietra arenaria sino alla fascia marcapiano. Il rivestimento a valle sulla linea terminale del prospetto è contenuto da parasta a bugne piane. Per gli altri piani il rivestimento è d'intonaco attraversato al 2°P. da fascia marcapiano in pietra are (△)									Tetto con orditura in legno e manto di coppi. Cornicione terminale in muratura con mensoline.

- (0) suddiviso da colonne toscane binate sorreggenti archi a tutto sesto. Tetto a due falde.
- (2) naria. Altre fasce, sempre in pietra arenaria, uniscono i davanzali delle finestre al 1° e 2°P. Le finestre del sotterraneo, di dimensioni variabili in altezza, hanno inferriate a maglie rettangolari mentre quelle del P.T. di forma quadrata, hanno inferriate a maglie romboidali. Le finestre del 1° e 2°P. sono coronate da timpani, in aggetto, triangolari e curvilinei alternati sia in senso orizzontale che verticale. Le finestre dell'ultimo piano hanno forma e contorni simili a quelle del P.T. Il portale, in pietra arenaria, è ad arco a tutto sesto con leggera strombatura affiancato da paraste a bugne piane sormontate da trabeazione tangente al contorno dell'arco. La finestra del 1°P., in asse col portale, è raccordata a questo con volute.
