1 2 3 4 5 6 7 8 9									1 2 3 4 5 6 7 8 9									1 2 3 4 5 6 7 8 9																																			
COMUNE DI BERGAMO																		INVENTARIO DEI BENI CULTURALI E AMBIENTALI																		MONUMENTI																	
DENOMINAZIONE Edificio residenziale																		EPOCA sec. XVII+XVIII																		NUMERO SCHEDA																	
LOCALITA' Gittà Alta																		VIA Tassis																		N. CIV 15-15A																	
CATASTO Com. cens. Bergamo città / fg. 2 / mp. 436a																																				0201921																	
PROPRIETA' privata																		USO ATTUALE residenza																																			
STATO DI CONSERVAZIONE			STRUTTURA PORTANTE			PARTI COMPLEMENTARI			COPERTURA			INTERNO			UMIDITA'			GRADO																																			
A Buono B Medioero C Cattivo			A X C			A X C			A X C			A X C			A Inesistente B Tracce C Rilovato			A X C

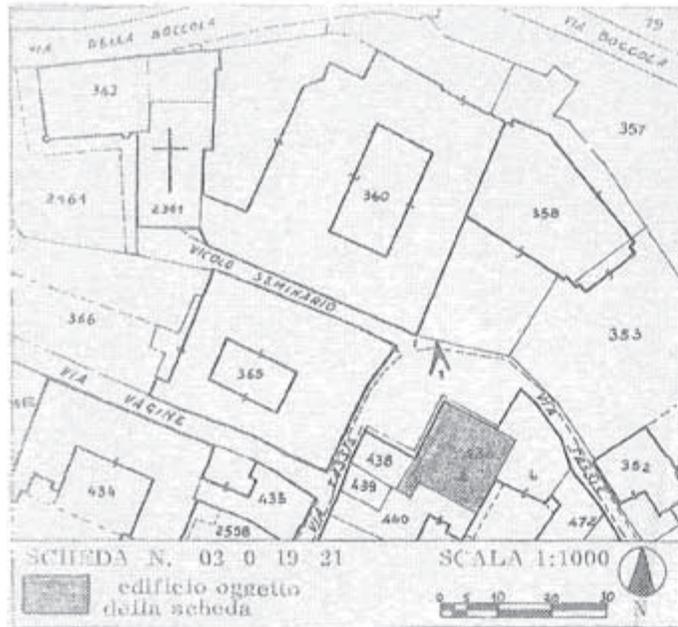
(°) valle è diviso in due con sfalsamento dei piani. La parte destra con porta d'ingresso al seminterrato ha finestre ai vari piani simili a quelle sul lato nord-ovest. La parte sinistra è un probabile sopralzato effettuato negli anni '40. Il piano terreno conserva finestre della primitiva costruzione con contorni semplici in pietra arenaria incise da rigature trasversali. Al 1° e 3°P. finestre contornate da tin teggatura bianca con davanzali in cemento. Al 2°P. due portefinestre contornate come le precedenti finestre, delle quali una con balcone. Parapetto della portafinestra, del balcone e della terrazza di copertura, in profilati e rete di ferro;
