COMUNE DI BERGAMO										INVENTARIO DEI BENI CULTURALI E AMBIENTALI										MONUMENTI									
DENOMINAZIONE <u>Edificio residenziale</u>										EPOCA <u>sec. XIV+XV</u>										NUMERO SCHEDA									
LOCALITA' <u>Città Alta</u>										VIA <u>S. Lorenzo - vicolo Becharino</u> N. CIV. <u>36A-B-</u>										<u>6202006</u>									
CATASTO <u>Com. cens. Bergamo città / fg. 2 / mp. 335-340</u>										/da Pratta <u>40/1</u>																			
PROPRIETA' <u>privata</u>										USO ATTUALE <u>autorimessa - abitazione</u>																			
STATO DI CONSERVAZIONE		A) Buono B) Mediocre C) Cattivo		STRUTTURA PORTANTE		X B C		PARTI COMPLEMENTARI		X B C		COPERTURA		A B C		INTERNO		X B C		UMIDITA'		A) Inesistente B) Tracce C) Rilevante		A X C		GRADO		2	
PROTEZIONE ESISTENTE										D.M. <u>4/1/57</u> PRG 1969: <u>N.A. art. 11</u>																			
PROTEZIONE PROPOSTA										<u>PPRC</u>

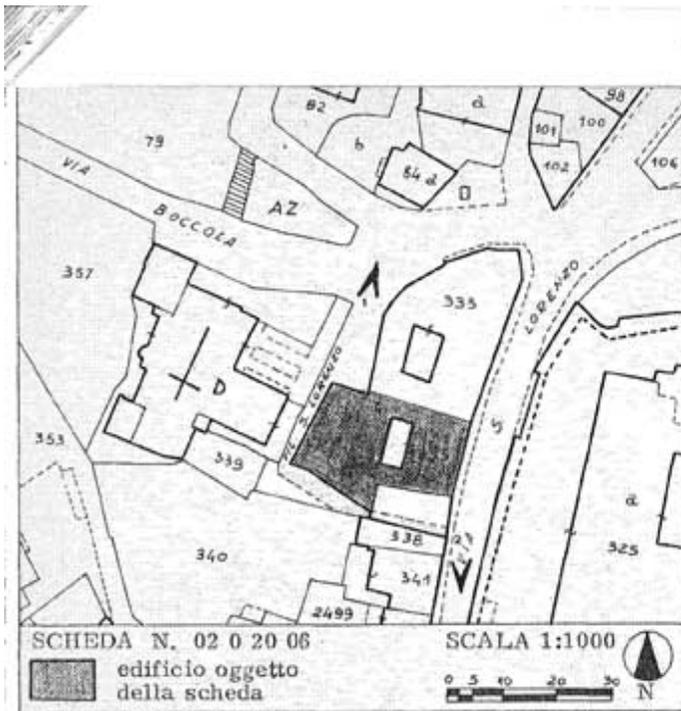
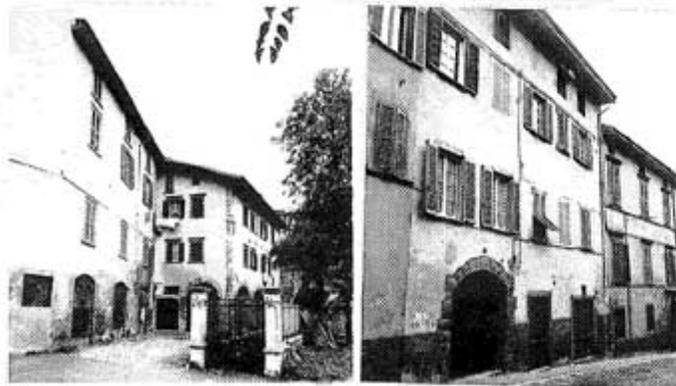
<u>1966 restauro delle facciate.</u>										porta d'ingresso con arco ribassato in conci di pietra squadrati a faccia vi sta con superficie convessa. A valle dell'ingresso due aperture rettangolar con contorni in pietra arenaria. Una con architrave in legno. Le finestre a 1° e 2°P. hanno contorni di legno e da vanzale in pietra sagomato. Le fine(°)										UTILIZZAZIONE PROPOSTA									
<u>1972 parziale sistemazione interna.</u>										CONTESTO INTERNO ED ESTERNO										L'attuale.									
PROPRIETARIO ATTUALE										<u>Androne. Cortile. Portici.</u>										OSSERVAZIONI									
BIBLIOGRAFIA <u>V. Zanella "BG città" p. 59.</u>																				REDATTA DA <u>SANDRO ANGELINI ARCH.</u> IL									
DOCUMENTI ANNESSI										Si deve proteggere il contesto interno <u>SI</u>										CONTROLLATA DA <u>SANDRO ANGELINI ARCH.</u> <u>18 SET. 1975</u> IL									
Vedi nel retro della scheda elementi di identificazione grafica e fotografica										Si deve proteggere il contesto esterno <u>SI</u>										REVISIONATA DA IL

(°) stre al 3°P. non hanno nè contorni nè davanzale. Alcune finestre dipinte ai vari piani. Androne con volta a botte non in asse con la porta d'ingresso. Cortile con portici su 3 lati. Sul lato dell'ingresso il portico, più alto di un gradino rispetto al cortile, è formato da 3 archi a tutto sesto, in mattoni pieni a faccia vista, sorretti da colonne, con basi uguali ma con capitelli pseudocorinzi diversi uno dall'altro, in pietra arenaria. Al 1°P. loggia sempre a 3 luci con archi policentrici spezzati per discontinuità dell'intradosso che, nella parte centrale, alitta a quota superiore. Colonne con basi fusti e capitelli in arenaria. Due luci sono munite di serramenti in ferro. Sopra la luce centrale, al 2°P., arco dello stesso tipo di quelli al 1° ma in parte cieco con due pilastri laterali, in arenaria, murati. Sul lato destro il portico è a 2 luci con archi a tutto sesto in mattoni pieni a faccia vista con intradosso intonacato. Colonne con capitelli a foglie semplificate. Al 1°P. due archi ciechi su pilastro centrale in mattoni pieni a faccia vista. Sul lato sinistro del portico pure a due luci ma architravate con mensole laterali su pilastro centrale in pietra artificiale. Sotto questo portico rampa di scala con gradini in pietra arenaria su arco rampante in muratura intonacata. Altra scala sempre con gradini in pietra arenaria si diparte sotto il portico sul lato destro. La parete del cortile non porticata ha al P.T. tre porte architravate accostate con contorni in pietra arenaria con unica cimasa aggettante. Due delle tre porte sono murate nella parte inferiore ed una è ridotta a finestra e l'altra conserva nella nicchia il cilindro in legno del vecchio pozzo. Le finestre ai vari piani sui lati del cortile hanno il solo davanzale, sagomato, in pietra arenaria. Lungo tutte le pareti del cortile zoccolo in pietra artificiale.
