| 1 2 3 4 5 6 7 8 9 | | | | | | | | | 1 2 3 4 5 6 7 8 9 | | | | | | | | | 1 2 3 4 5 6 7 8 9 | | | | | | | | | | | | | | | | | | | | | | | |
|---|--|--|---|--|--|---|--|--|---|--|--|---|--|--|---|--|--|---|--|--|---|--|--|---|--|--|---|--|--|---|--|--|---|--|--|---|--|--|---|--|--|
| <b>COMUNE DI BERGAMO</b> | | | | | | | | | | | | | | | | | | <b>INVENTARIO DEI BENI CULTURALI E AMBIENTALI</b> | | | | | | | | | | | | | | | | | | <b>MONUMENTI</b> | | | | | |
| DENOMINAZIONE Resti della Porta di S. Lorenzo | | | | | | | | | | | | | | | | | | EPOCA sec. XIII | | | | | | | | | | | | | | | | | | NUMERO SCHEDA | | | | | |
| LOCALITÀ Città Alta | | | | | | | | | | | | | | | | | | VIA S. Lorenzo | | | | | | | | | | | | | | | | | | N. CIV. .... | | | | | |

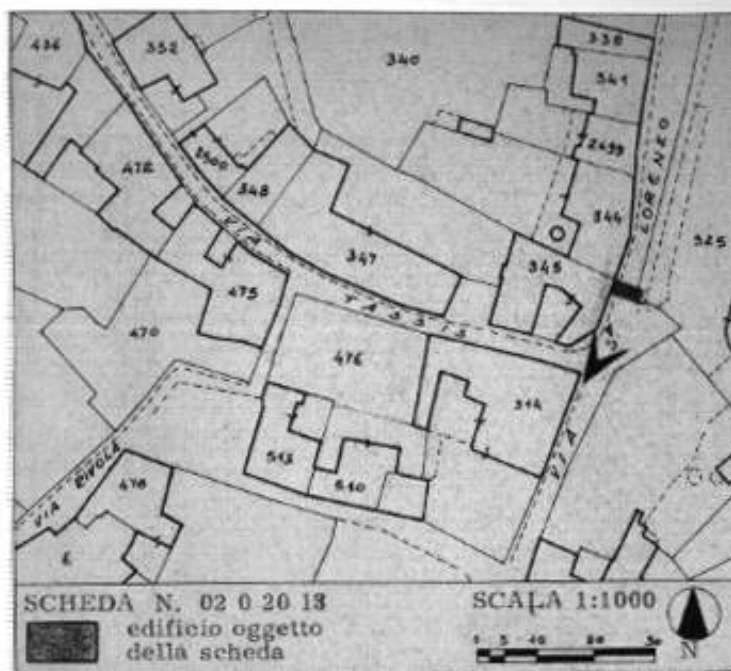
| 1 2 3 4 5 6 7 8 9 | | | | | | | | | 1 2 3 4 5 6 7 8 9 | | | | | | | | | 1 2 3 4 5 6 7 8 9 | | | | | | | | | | | | | | | | | | | | | | | |
|---|--|--|---|--|--|---|--|--|---|--|--|---|--|--|---|--|--|---|--|--|---|--|--|---|--|--|---|--|--|---|--|--|---|--|--|---|--|--|---|--|--|
| EPOCA DI COSTRUZIONE Sec. XIII. | | | | | | | | | | | | | | | | | | A monte, tratto di muratura in conci di pietra squadrati a faccia vista con diversa lavorazione terminante con un corso sporgente ad ovolo sul quale, probabilmente, s'impostava la volta a sesto acuto. A circa metà altezza inclusione di mattoni pieni che indica (°) | | | | | | | | | | | | | | | | | | STRUTTURE E MATERIALI Muratura in conci di pietra squadrati a faccia vista. | | | | | |

(\*) la posizione in cui fu impostata la volta ribassata che ridusse la luce dell'apertura iniziale. (vedi disegno del Ronzoni). Sul lato opposto, nella muratura della casa al n° 24, alcune tracce della costruzione in oggetto.

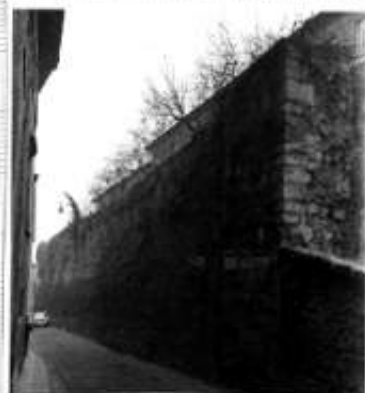
| 1 2 3 4 5 6 7 8 9 | | | | | | | | | 1 2 3 4 5 6 7 8 9 | | | | | | | | | 1 2 3 4 5 6 7 8 9 | | | | | | | | | | | | | | | | | | | | | | | |
|---|--|--|---|--|--|---|--|--|---|--|--|---|--|--|---|--|--|---|--|--|---|--|--|---|--|--|---|--|--|---|--|--|---|--|--|---|--|--|---|--|--|
| TRASFORMAZIONI La porta a sesto acuto ridotta, in seguito, ad arco ribassato era sovrastata da una torre che raggiungeva l'altezza di circa m.17. Nel 1829 fu demolita. | | | | | | | | | | | | | | | | | | CARATTERISTICHE PARTICOLARI Lapidario con il seguente testo: "QUI SORGEVA LA PORTA DI S. LORENZO - DELLA CINTA CITTADINA DUECENTESCA - FU DEMOLITA NEL 1829.- 1951 A.C.A." | | | | | | | | | | | | | | | | | | | | | | | |
