| 1 2 3 4 5 6 7 8 9 | | | | | | | | | 1 2 3 4 5 6 7 8 9 | | | | | | | | | 1 2 3 4 5 6 7 8 9 | | | | | | | | | | | | | | | | | | | | | | | | | | |
|---|--|--|---|--|--|---|--|--|---|--|--|---|--|--|---|--|--|---|--|--|---|--|--|---|--|--|---|--|--|---|--|--|---|--|--|---|--|--|---|--|--|---|--|--|
| <b>COMUNE DI BERGAMO</b> | | | | | | | | | | | | | | | | | | <b>INVENTARIO DEI BENI CULTURALI E AMBIENTALI</b> | | | | | | | | | <b>MONUMENTI</b> | | | | | | | | | | | | | | | | | |
| DENOMINAZIONE <u>Edificio residenziale</u> | | | | | | | | | | | | | | | | | | EPOCA <u>sec. XIV+XV</u> | | | | | | | | | NUMERO SCHEDA | | | | | | | | | | | | | | | | | |
| LOCALITA' <u>Città Alta</u> VIA <u>Tassis</u> | | | | | | | | | | | | | | | | | | N. CIV. <u>20</u> | | | | | | | | | 0 2 0 2 0 1 5 | | | | | | | | | | | | | | | | | |

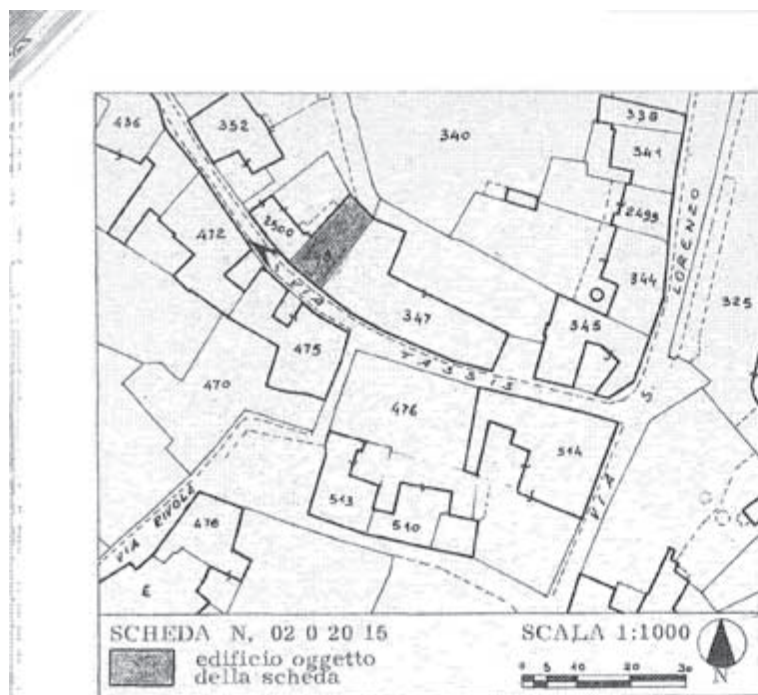
(<sup>o</sup>) con contorni smussati come al P.T. ma con davanzale sagomato e coronamento rettilineo aggettante. Al 2°P. le finestre hanno contorni semplici in pietra arenaria a filo intonaco. La fronte a capanna verso nord-ovest ha sporgenza di gronda ornata nell'intradosso da smerlature ottocentesche.
