| COMUNE DI BERGAMO | | | | | | | | | INVENTARIO DEI BENI CULTURALI E AMBIENTALI | | | | | | | | | MONUMENTI | | | | | | | | | | | | | | | | | | | | | | | | | | |
| DENOMINAZIONE Edificio residenziale | | | | | | | | | | | | | | | | | | EPOCA sec. XVII-XIX-XX pri | | | | | | | | | | | | | | | | | | NUMERO SCHEDA | | | | | | | | |
| LOCALITA Città Alta | | | | | | | | | | | | | | | | | | VIA Rivola - S. Lorenzo | | | | | | | | | | | | | | | | | | ma 1940. N. CIV. 3/18 | | | | | | | | |

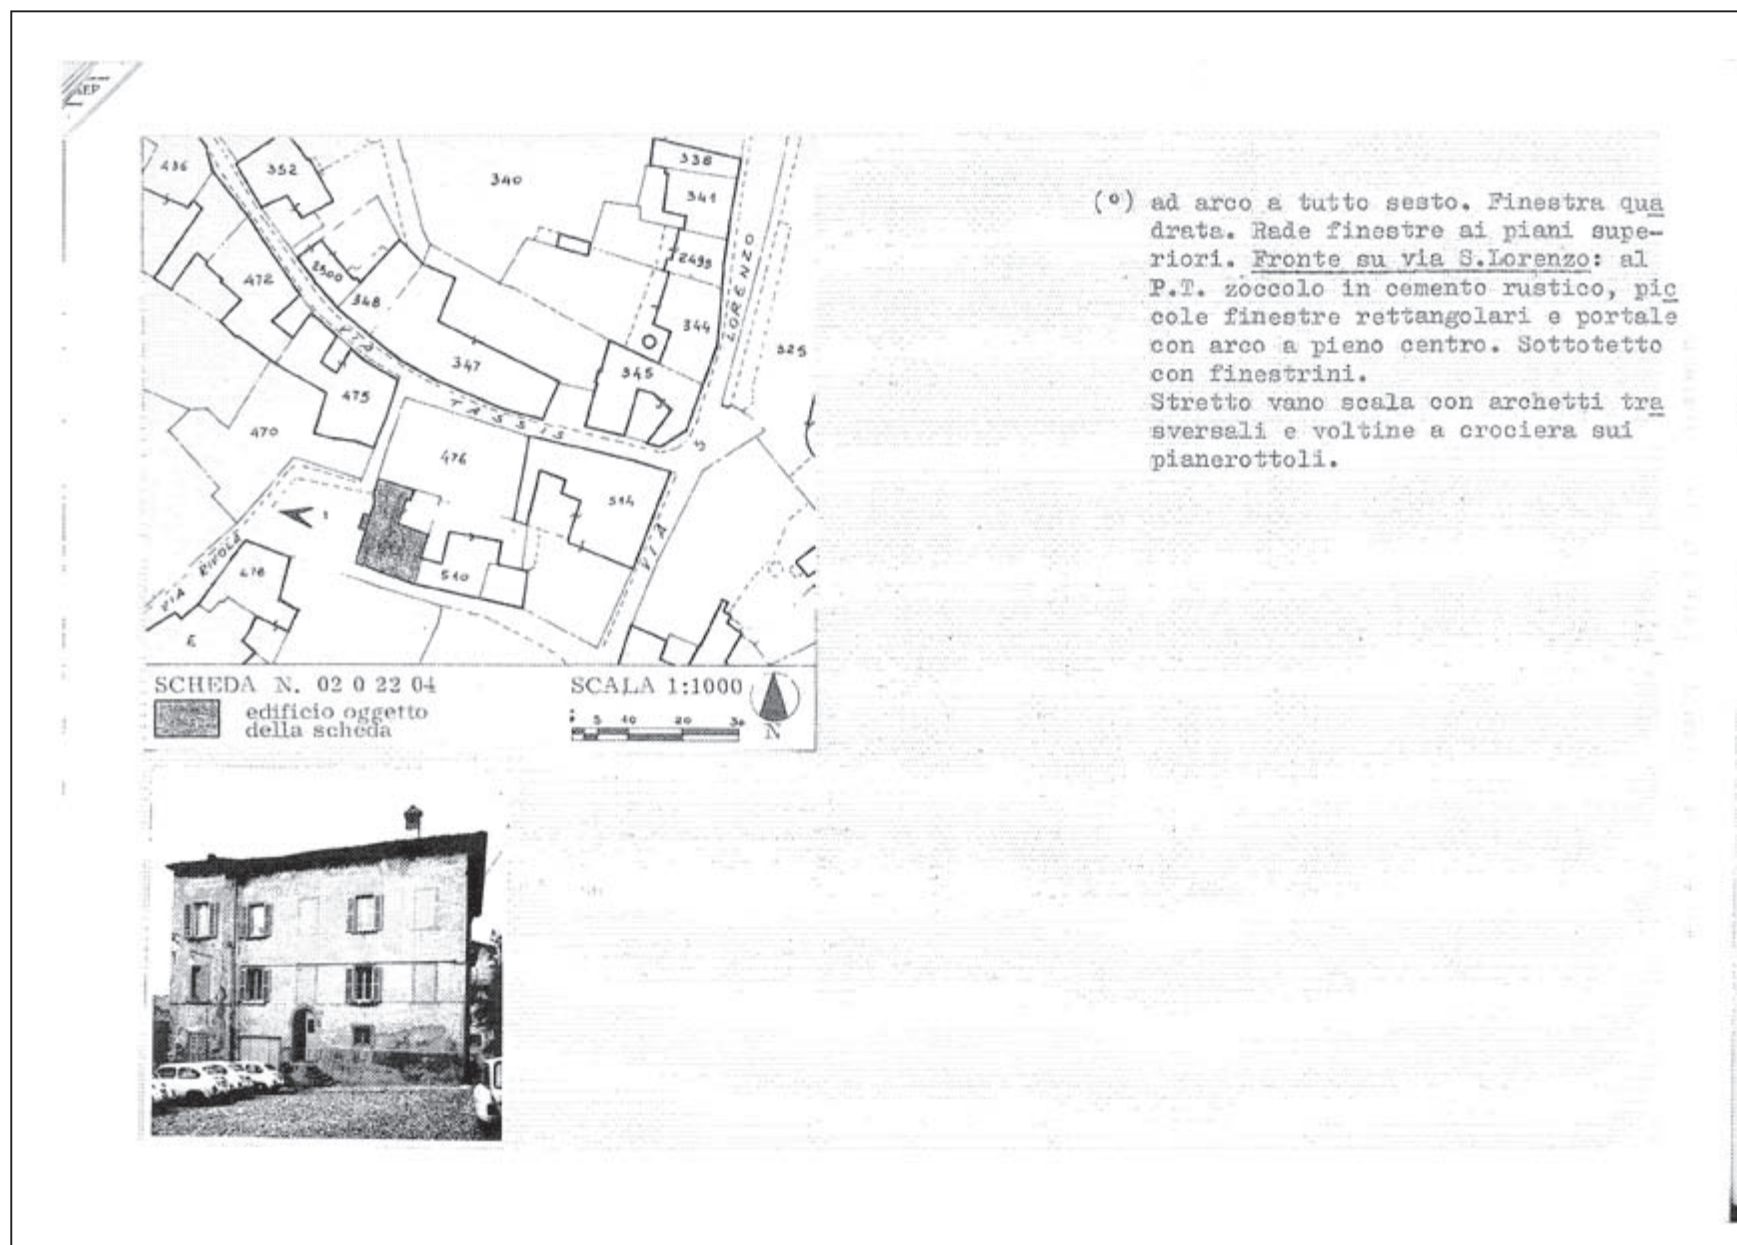
| COMUNE DI BERGAMO | | | | | | | | | INVENTARIO DEI BENI CULTURALI E AMBIENTALI | | | | | | | | | MONUMENTI | | | | | | | | | | | | | | | | | | | | | | | | | | |
|---|--|--|---|--|--|---|--|--|---|--|--|---|--|--|---|--|--|---|--|--|---|--|--|---|--|--|---|--|--|---|--|--|---|--|--|---|--|--|---|--|--|---|--|--|
| EPOCA DI COSTRUZIONE Sec. XVII. | | | | | | | | | | | | | | | | | | Edificio di civile abitazione in teta-<br>ta di cortina. Pianta a "L". 3 piani +<br>sottotetto e sotterranei. Tetto a padi-<br>gione. Fronte su via Rivola: P.T. zoc-<br>colo in cemento rustico. Grande apertu-<br>ra rettangolare. Scaletta esterna di<br>accesso. Piccolo portale d'ingresso (°) | | | | | | | | | | | | | | | | | | STRUTTURE E MATERIALI Muratura in pietra<br>e mattoni. Fronti intonacate. Contor-<br>ni delle aperture e scale in arena-<br>ria. Solai in legno. Copertura in<br>legno e mattoni, manto in coppi.<br>Un serramento in ferro. | | | | | | | | |
| TRASFORMAZIONI Ristrutturata nel sec. XIX<br>e agli inizi del sec. XX. Alterazione<br>di alcune aperture. | | | | | | | | | | | | | | | | | | CARATTERISTICHE PARTICOLARI Ingresso sopraeleva-<br>to rispetto alla quota stradale. Sca-<br>letta esterna. Portale su via S. Lorenzo:<br>a tutto sodo con tamponamento in matto-<br>ni che delimita una porticina lavorata<br>a punte di diamante e cosparsa di bor-<br>chie di ferro. Fascia con decorazioni<br>dipinte (liberty) nel sottogronda. | | | | | | | | | | | | | | | | | | PROPOSTE DI RESTAURO Revisione generale,<br>ripristino delle aperture antiche su<br>via Rivola. Reintegrare la decorazio-<br>ne pittorica esterna. | | | | | | | | |
| PROPRIETARIO ATTUALE | | | | | | | | | | | | | | | | | | CONTESTO INTERNO ED ESTERNO Alcuni locali vol-<br>tati a botte. Cortiletto interno qua-<br>drangolare. | | | | | | | | | | | | | | | | | | UTILIZZAZIONE PROPOSTA L'attuale. | | | | | | | | |
| BIBLIOGRAFIA | | | | | | | | | | | | | | | | | | | | | | | | | | | | | | | | | | | | OSSERVAZIONI Tracce di intonaco antico. | | | | | | | | |
