1	2	3	4	5	6	7	8	9	1	2	3	4	5	6	7	8	9	1	2	3	4	5	6	7	8	9									
COMUNE DI BERGAMO									INVENTARIO DEI BENI CULTURALI E AMBIENTALI									MONUMENTI																	
DENOMINAZIONE Magazzino libri Biblioteca Civica A.Maj									EPOCA XV-XVI-XVIII-XIX									NUMERO SCHEDA																	
LOCALITÀ Città Alta - Biblioteca via vicolo Aquila Nera									N. CIV. 1									0202307																	
CATASTO Com. cens. Bergamo città / fg. 5 / mp. 479-481																																			
PROPRIETÀ comunale USO ATTUALE laboratorio - magazzino																																			
STATO DI CONSERVAZIONE	A: Buono B: Medioce C: Cattivo	STRUTTURA PORTANTE	A: X B: C:	PARTI COMPLEMENTARI	A: X B: C:	COPERTURA	A: X B: C:	INTERNO	A: X B: C:	UMIDITÀ	A: Inesistente B: Tracce C: Risolvibile	A: X B: C:														GRADO									
PROTEZIONE ESISTENTE D.M. 4/1/57 PRG 1969, N.A. art. 11																											4

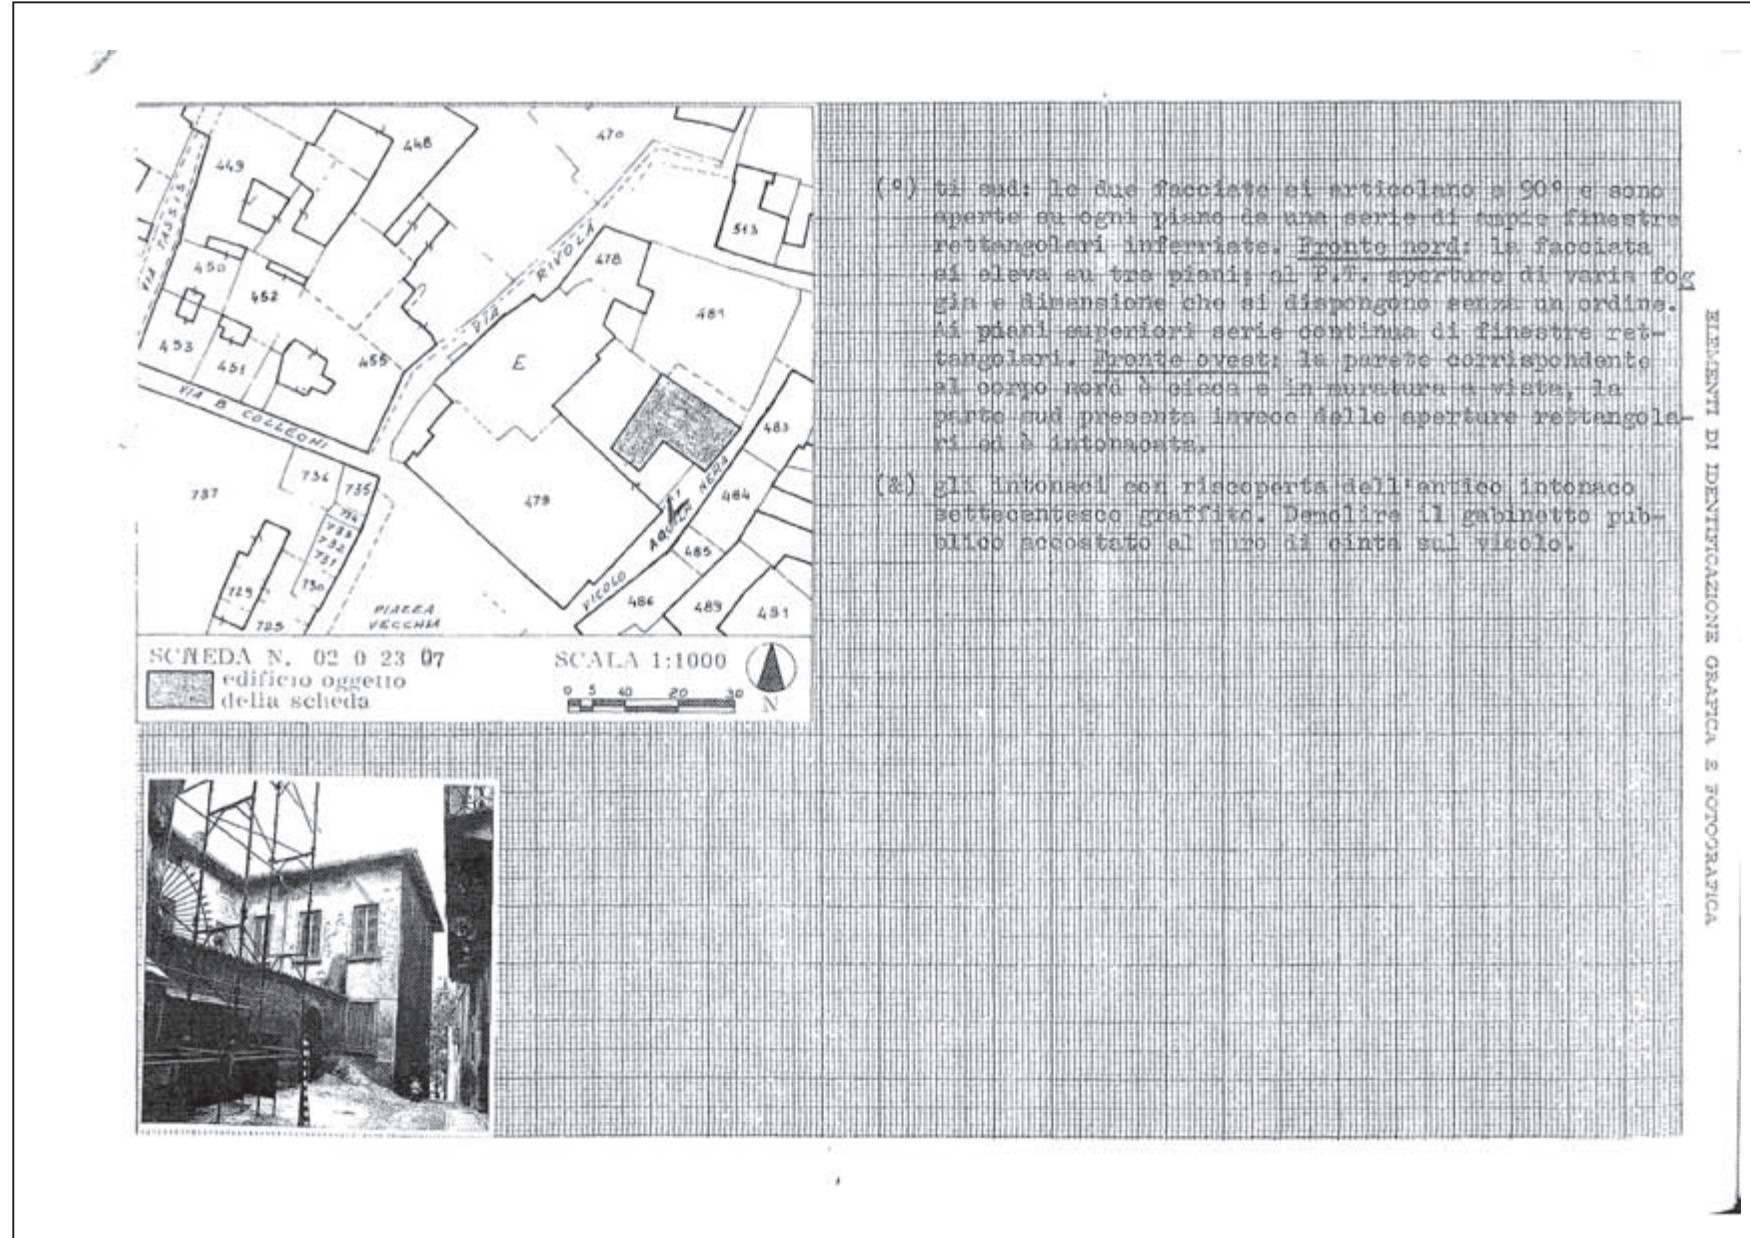
PROTEZIONE PROPOSTA PPRC																																			
DATI CRONOLOGICI									DATI TIPOLOGICI									DATI TECNICI																	
EPOCA DI COSTRUZIONE Sec. XV-XVI.									Edificio isolato pianta a "L", altezza di 2P.+uno seminterrato. Tetto a padiglione e a falda. Fronte est: la parete in fregio al vicolo è cieca; solo un finestrino inferriato al P.T. apre la muratura che è intonacata e presenta uno zoccolo in calcestruzzo rustico. Fron(°)									STRUTTURE E MATERIALI Muratura in pietra. Fronti in parte intonacate. Solai in legno. Volte nel seminterrato. Tetto con orditura in legno e manto in coppi. Contorni in arenaria. Cancello e portone esterno in ferro.																	
TRASFORMAZIONI Sec. XVIII-XIX.									CARATTERISTICHE PARTICOLARI Sullo spigolo nord sul vicolo è inserita una spalletta in conci d'arenaria bugnata con i cardini in situ. Un muro non eccessivamente alto si dispone fra l'edificio e la biblioteca; è interessato quasi al centro da un portalino arcuato (di recupero) in arenaria e sormontato agli estremi da elementi in ferro di protezione.									PROPOSTE DI RESTAURO L'edificio necessita di urgenti generali restauri, in particolare: rifacimento del tetto e dei canali di gronda, abbattimento degli elementi in ferro.
