| 1 2 3 4 5 6 7 8 9 | | | | | | | | | 1 2 3 4 5 6 7 8 9 | | | | | | | | | 1 2 3 4 5 6 7 8 9 | | | | | | | | | | | | | | | | | | | | | | | | | | | | | | | | | | | |
|---|--|--|---|--|--|---|--|--|---|--|--|---|--|--|---|--|--|---|--|--|---|--|--|---|--|--|---|--|--|---|--|--|---|--|--|---|--|--|---|--|--|--|--|--|--|--|--|--|--|--|--|--|--|
| COMUNE DI BERGAMO | | | | | | | | | | | | | | | | | | INVENTARIO DEI BENI CULTURALI E AMBIENTALI | | | | | | | | | | | | | | | | | | MONUMENTI | | | | | | | | | | | | | | | | | |
| DENOMINAZIONE Edificio residenziale | | | | | | | | | | | | | | | | | | EPOCA sec.XX (dopo '40) | | | | | | | | | | | | | | | | | | NUMERO SCHEDA | | | | | | | | | | | | | | | | | |
| LOCALITÀ Città Alta | | | | | | | | | | | | | | | | | | VIA S.Lorenzo | | | | | | | | | | | | | | | | | | N. CIV. 10A-10B | | | | | | | | | | | | | | | | | |

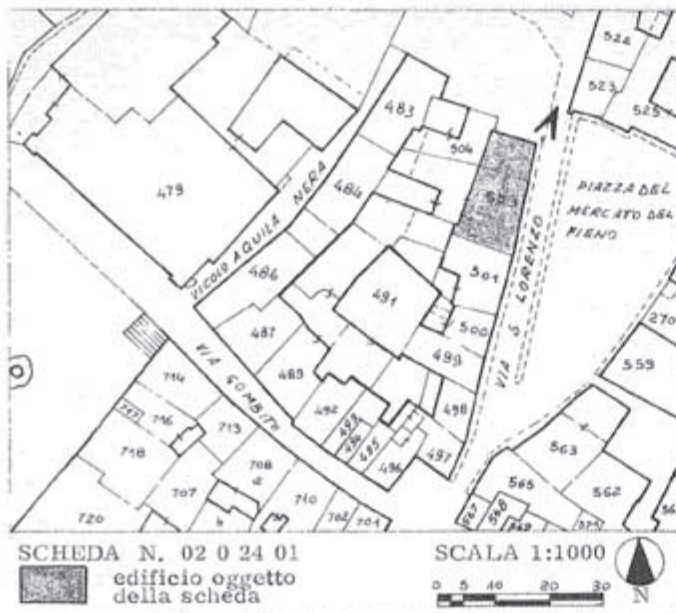
| 1 2 3 4 5 6 7 8 9 | | | | | | | | | 1 2 3 4 5 6 7 8 9 | | | | | | | | | 1 2 3 4 5 6 7 8 9 | | | | | | | | | | | | | | | | | | | | | | | | | | | | | | | | | | | |
|---|--|--|---|--|--|---|--|--|---|--|--|---|--|--|---|--|--|---|--|--|---|--|--|---|--|--|---|--|--|---|--|--|---|--|--|---|--|--|---|--|--|--|--|--|--|--|--|--|--|--|--|--|--|
| EPOCA DI COSTRUZIONE 1953-1954 Ing. Luigi Angelini. | | | | | | | | | | | | | | | | | | Edificio a testata di cortina. Pianta rettangolare. 4 piani+sottotetto. Tetto a 1/2 padiglione. Fronte est su strada, simmetricamente composto: ingresso centrale ad arco a pieno centro, ai lati larghe aperture rettangolari. 1°P. portefinestre e balcone centrale, (°) | | | | | | | | | | | | | | | | | | STRUTTURE E MATERIALI Muratura e solai misti. Tetto in legno. Manto in coppi. Fronti intonacati. Contorni e balcone in cemento. Portale in arenaria. Fronte ovest: zoccolatura in intonaco rustico. Androne e scale in graniglia. Cortile in mattonelle di cemento. Muro di recinzione in mattoni intonacati al rustico. | | | | | | | | | | | | | | | | | |
| TRASFORMAZIONI | | | | | | | | | | | | | | | | | | CARATTERISTICHE PARTICOLARI Fronti su strada cordi recinzione in mattoni intonacati bassa bugnatura ad intonaco a tutto il P.T. e marcapiano. Portale con contorni a riquadrature. Balcone su mensole, marcadavanzale al 3°P. Fronte ovest: attacco di antica muratura alta come tutto il fronte. Parte della gronda con travetti a vista. | | | | | | | | | | | | | | | | | | PROPOSTE DI RESTAURO | | | | | | | | | | | | | | | | | |
| PROPRIETARIO ATTUALE | | | | | | | | | | | | | | | | | | CONTESTO INTERNO ED ESTERNO Addossato al fronte ovest cortile rettangolare. A nord alto muro di recinzione con ampio accesso arcuato a pieno centro con cancellata. A sud muro di contenimento in pietra a vista. | | | | | | | | | | | | | | | | | | UTILIZZAZIONE PROPOSTA L'attuale. | | | | | | | | | | | | | | | | | |

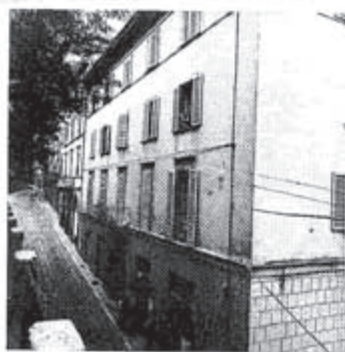
- (o) altri piani finestre rettangolari (basse nel sotto-tetto). Fronte nord: 2 finestre rettangolari per piano. Fronte ovest: P.T.: ingresso rettangolare centrale del vano scale; altri piani: finestre rettangolari, alcune binate. Locali di cantina.
- (+) almeno tre precedenti edifici, demoliti nel 1952.
