| 1 2 3 4 5 6 7 8 9 | | | | | | | | | 1 2 3 4 5 6 7 8 9 | | | | | | | | | 1 2 3 4 5 6 7 8 9 | | | | | | | | | | | | | | | | | | | | | | | | | | | | | | | | | | | |
|---|--|--|---|--|--|---|--|--|---|--|--|---|--|--|---|--|--|---|--|--|---|--|--|---|--|--|---|--|--|---|--|--|---|--|--|---|--|--|---|--|--|--|--|--|--|--|--|--|--|--|--|--|--|
| COMUNE DI BERGAMO | | | | | | | | | | | | | | | | | | INVENTARIO DEI BENI CULTURALI E AMBIENTALI | | | | | | | | | | | | | | | | | | MONUMENTI | | | | | | | | | | | | | | | | | |
| DENOMINAZIONE Edificio residenziale | | | | | | | | | | | | | | | | | | EPOCA sec.XX (dopo 1940) | | | | | | | | | | | | | | | | | | NUMERO SCHEDA | | | | | | | | | | | | | | | | | |
| LOCALITÀ Città Alta | | | | | | | | | | | | | | | | | | VIA S. Lorenzo | | | | | | | | | | | | | | | | | | N. CIV. 8-8A | | | | | | | | | | | | | | | | | |

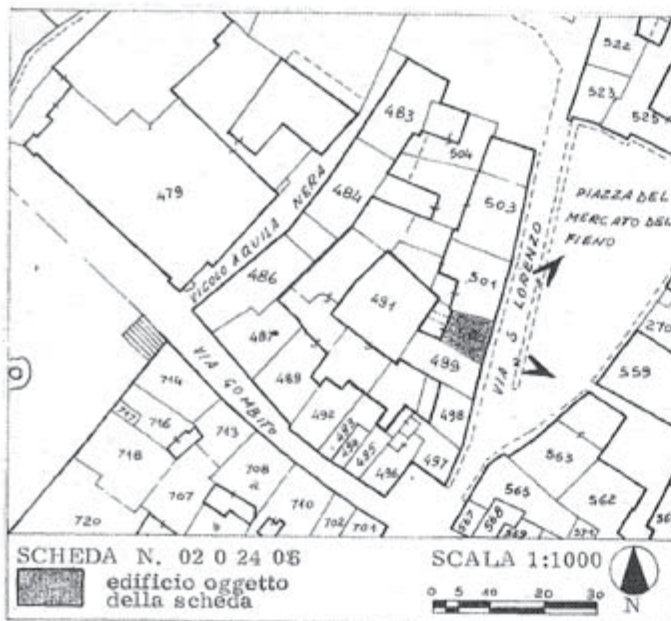
| 1 2 3 4 5 6 7 8 9 | | | | | | | | | 1 2 3 4 5 6 7 8 9 | | | | | | | | | 1 2 3 4 5 6 7 8 9 | | | | | | | | | | | | | | | | | | | | | | | | | | | | | | | | | | | |
|---|--|--|---|--|--|---|--|--|---|--|--|---|--|--|---|--|--|---|--|--|---|--|--|---|--|--|---|--|--|---|--|--|---|--|--|---|--|--|---|--|--|--|--|--|--|--|--|--|--|--|--|--|--|
| EPOCA DI COSTRUZIONE 1954-56. | | | | | | | | | | | | | | | | | | Edificio in cortina. Pianta rettangolare. Tetto a falde. 5 piani. Fronte est simmetricamente composto: P.T. due sim- pie aperture ad arco ribassato. I 3 pia- ni centrali sono suddivisi verticalmen- te da 3 lesene, e orizzontalmente da fa- sce di marcapiano. Al 1°P. due bal- (°) | | | | | | | | | | | | | | | | | | STRUTTURE E MATERIALI Muratura, tetto, so- lai in C.A. e mattoni. Manto in cop- pi. Fronti intonacati. Zoccolo in beola, bugnato in arenaria locale; balconi e mensole in cemento. 2°-3°- 4°P. contorni in arenaria. Fronte ovest: avanzati finestre in arena- ria. Cortile con zoccolatura in into- naco rustico. Pianerottoli pensili in C.A. | | | | | | | | | | | | | | | | | |
| TRASFORMAZIONI | | | | | | | | | | | | | | | | | | CARATTERISTICHE PARTICOLARI P.T.: bassa zocco- latura e bugnatura in pietre squadrate e sbazzate. Roste negli archi. Marcapiani modanati. Lesene con semplici capitelli. Gronda cassettonata. Fronte ovest: una fila di false finestre ricavate per la simmetria del fronte. Nel muro di confi- ne del cortile due piccole finestre an- tiche. | | | | | | | | | | | | | | | | | | PROPOSTE DI RESTAURO | | | | | | | | | | | | | | | | | |

- (0) coni su mensole. Finestre rettangolari. 4°P. finestre quadrate. Fronte ovest: aperture rettangolari simmetricamente composte con duplice ingresso al P.T., altri piani: ortogonalmente al fronte addossati pianerottoli chiusi sui lati a veranda.
- (+) pianerottoli pensili collegati da brevi rampe all'edificio attiguo a sud.
- (2) strada. L'edificio sorge sulla medesima area del precedente edificio demolito in ottemperanza al piano di risanamento del 1935.
