| 1 2 3 4 5 6 7 8 9 | | | | | | | | | 1 2 3 4 5 6 7 8 9 | | | | | | | | | 1 2 3 4 5 6 7 8 9 | | | | | | | | | | | | | | | | | | | | | | | |
|---|--|--|---|--|--|---|--|--|---|--|--|---|--|--|---|--|--|---|--|--|---|--|--|---|--|--|---|--|--|---|--|--|---|--|--|---|--|--|---|--|--|
| COMUNE DI BERGAMO | | | | | | | | | | | | | | | | | | INVENTARIO DEI BENI CULTURALI E AMBIENTALI | | | | | | | | | | | | | | | | | | MONUMENTI | | | | | |
| DENOMINAZIONE Edificio residenziale | | | | | | | | | | | | | | | | | | EPOCA sec.XX (dopo 1940) | | | | | | | | | | | | | | | | | | NUMERO SCHEDA | | | | | |
| LOCALITA Città Alta | | | | | | | | | | | | | | | | | | VIA S.Lorenzo | | | | | | | | | | | | | | | | | | N. CIV. 6 | | | | | |

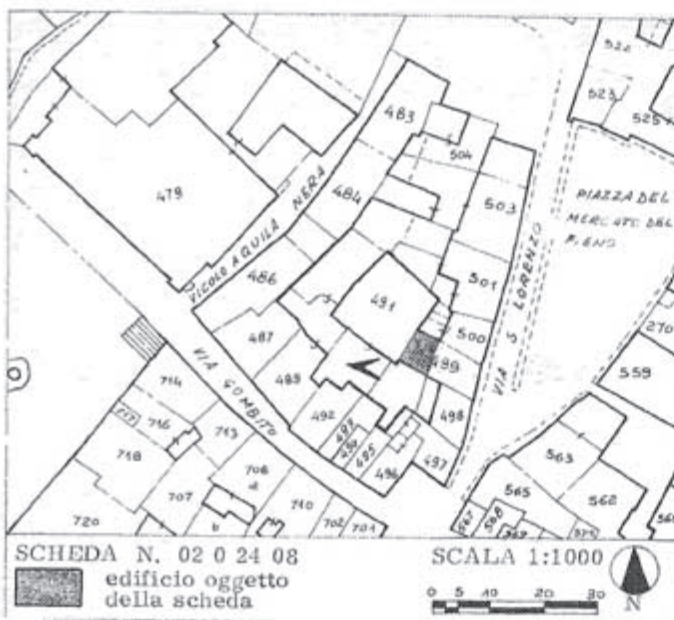
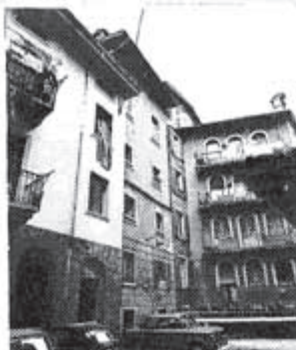
- (^) Fronte sud 5P., simmetricamente composto. Due finestre rettangolari per piano di varie dimensioni. Al piano rialzato un ingresso comunica con il vano scale. Gli ultimi due piani sono leggermente più arretrati.
- (o) a prima del 1954, risulta che un edificio medioevale era situato su parte dell'area occupata dall'attuale edificio. Usa l'androne dell'edificio al n° 6 su strada. Il vano scale serve altri quattro edifici ed ha possibilità d'accesso anche da via Gombito.
