| COMUNE DI BERGAMO | | | | | | | | | | INVENTARIO DEI BENI CULTURALI E AMBIENTALI | | | | | | | | | | MONUMENTI | | | | | | | | | |
| DENOMINAZIONE <u>Deposito</u> | | | | | | | | | | EPOCA <u>sec. XX.</u> | | | | | | | | | | NUMERO SCHEDA | | | | | | | | | |
| LOCALITA' <u>Città Alta</u> | | | | | | | | | | VIA <u>Gombito</u> | | | | | | | | | | N. CIV. | | | | | | | | | |

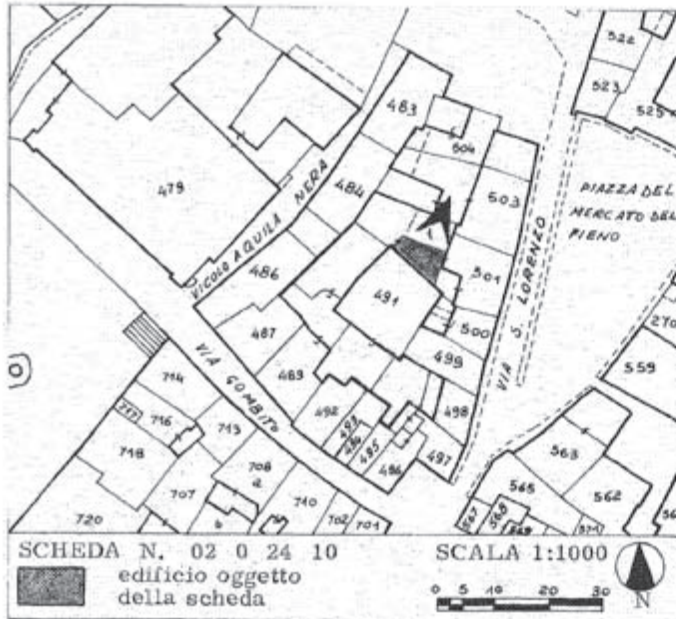
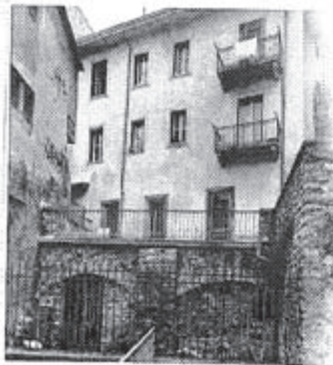
| COMUNE DI BERGAMO | | | | | | | | | | INVENTARIO DEI BENI CULTURALI E AMBIENTALI | | | | | | | | | | MONUMENTI | | | | | | | | | |
|---|--|---|--|---|--|---|--|---|--|---|--|---|--|---|--|---|--|---|--|---|--|---|--|---|--|---|--|---|--|
| EPOCA DI COSTRUZIONE <u>Sec. XX.</u> | | | | | | | | | | Edificio addossato ad altri edifici.<br>Pianta irregolarmente rettangolare.<br>Tetto piano. 1 piano. Fronte nord: due arcate a sesto ribassato tamponate; quella a est con accesso centrale, quella ad ovest con finestrella laterale rettangolare inferriata. Tra le arcate sono tamponate con materiale di recupero. Arca a est: ingresso senza contorni. A chi-trave della finestrella eseguito con materiale di recupero (graniglia). | | | | | | | | | | STRUTTURE E MATERIALI Strutture portanti e soletta in C.A. Fronte nord in pietra me. Le arcate sono tamponate in pietre squadrate (est) o in muratura mista (ovest). Pavimento interno in cemento. Spazio libero lastricato a palladiana. Muro di sostegno in pietrame con legante di cemento. Muretto superiore in C.A. | | | | | | | | | |
| BIBLIOGRAFIA | | | | | | | | | | CONTESTO INTERNO ED ESTERNO <u>Antistante il fronte nord piccolo spazio libero piano, sorretto a nord da alto muro in pietrame a vista; muretto soprastante con cancellata.</u> | | | | | | | | | | OSSERVAZIONI <u>Per il fronte nord è stato utilizzato materiale proveniente dalla demolizione di edifici avvenuta nell'isolato in ottemperanza al (2)</u> | | | | | | | | | |

- (0) cate stretto contrafforte sporgente in pietre squadrate di varie dimensioni. Copertura a terrazza delimitata a nord da ringhiera.
- (2) piano di risanamento di Bergamo alta del 1935. Il corpo di fabbrica è attualmente collegato all'edificio attiguo a sud (mostra permanente dell'artigianato).

| COMUNE DI BERGAMO | | | | | | | | | | INVENTARIO DEI BENI CULTURALI E AMBIENTALI | | | | | | | | | | MONUMENTI | | | | | | | | | |
|---|--|---|--|---|--|---|--|---|--|---|--|---|--|---|--|---|--|---|--|---|--|---|--|---|--|---|--|---|--|
| TRASFORMAZIONI <u>Inserita recentemente nell'arcata ovest una bocca d'aerazione.</u> | | | | | | | | | | | | | | | | | | | | PROPOSTE DI RESTAURO <u>Riqualificare lo spazio esterno.</u> | | | | | | | | | |
