| 1 2 3 4 5 6 7 8 9 | | | | | | | | | 1 2 3 4 5 6 7 8 9 | | | | | | | | | 1 2 3 4 5 6 7 8 9 | | | | | | | | | | | | | | | | | | | | | | | |
|---|--|--|---|--|--|---|--|--|---|--|--|---|--|--|---|--|--|---|--|--|---|--|--|---|--|--|---|--|--|---|--|--|---|--|--|---|--|--|---|--|--|
| COMUNE DI BERGAMO | | | | | | | | | | | | | | | | | | INVENTARIO DEI BENI CULTURALI E AMBIENTALI | | | | | | | | | | | | | | | | | | MONUMENTI | | | | | |
| DENOMINAZIONE Edificio residenziale | | | | | | | | | | | | | | | | | | EPOCA sec. XV-XIX-XX (prima) | | | | | | | | | | | | | | | | | | 40 | | | | | |
| LOCALITA Città Alta | | | | | | | | | | | | | | | | | | VIA Gombito | | | | | | | | | | | | | | | | | | N. CIV. 10A-10B | | | | | |

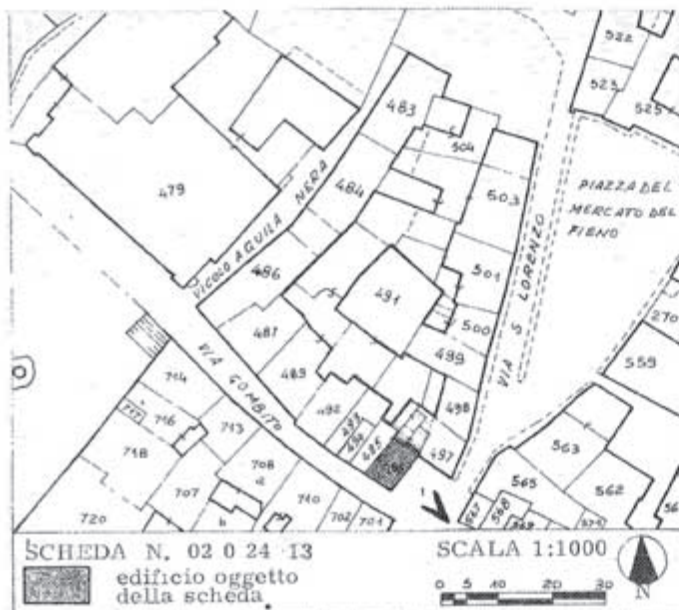
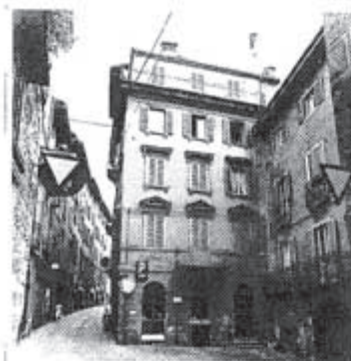
| 1 2 3 4 5 6 7 8 9 | | | | | | | | | 1 2 3 4 5 6 7 8 9 | | | | | | | | | 1 2 3 4 5 6 7 8 9 | | | | | | | | | | | | | | | | | | | | | | | |
|---|--|--|---|--|--|---|--|--|---|--|--|---|--|--|---|--|--|---|--|--|---|--|--|---|--|--|---|--|--|---|--|--|---|--|--|---|--|--|---|--|--|
| EPOCA DI COSTRUZIONE Sec. XV. | | | | | | | | | | | | | | | | | | Edificio a testata di cortina. Pianta rettangolare. Tetto a mezzo padiglione. 5P. Fronti su strada simmetricamente posti. Fronte est: 3 aperture ad arco a pieno centro (quella a nord d'ingresso ai piani superiori) al P.T.; altri piani finestre rettangolari, balcone(°) | | | | | | | | | | | | | | | | | | STRUTTURE E MATERIALI Muratura in pietrame. Tetto e solai in legno. Manto in coppi. Fronti intonacati. Contorni e balcone in arenaria. Ringhiera in ferro. | | | | | |

(\*) centrale su mensole al 1°P. Largo cornicione separa il 3° dal 4° piano che si trova più arretrato. Fronte sud: P.T. con due aperture ad arco ribassato. Altri piani come fronte est (senza balcone). Fronte nord su due piani leggermente sfalsati con strette finestre rettangolari.

(^) marcapiano e marcadavanzale sopra il P.T. con insegne in riquadri intonacati. Cornicione modanato. Serie di caratteristici comignoli. Interno: nella farmacia arredamento commisurato all'ambiente e in parte neo-classico.

| 1 2 3 4 5 6 7 8 9 | | | | | | | | | 1 2 3 4 5 6 7 8 9 | | | | | | | | | 1 2 3 4 5 6 7 8 9 | | | | | | | | | | | | | | | | | | | | | | | |
|---|--|--|---|--|--|---|--|--|---|--|--|---|--|--|---|--|--|---|--|--|---|--|--|---|--|--|---|--|--|---|--|--|---|--|--|---|--|--|---|--|--|
| TRASFORMAZIONI Rifacimento pressochè totale nel XIX sec. secondo lo stile neoclassico. Tra il 1938 e il 1941 alzato un piano e scomposto il fronte nord (Ing. Luigi Angelini). | | | | | | | | | | | | | | | | | | CARATTERISTICHE PARTICOLARI Edificio neoclassico con tracce di muratura medioevale al P.T. sullo spigolo esterno. Al P.T. bugnato liscio e roste lavorate (fronte est). Al 1°P. finestre con timpani triangolari sorretti da mensoline. 2°P. cornice su mensoline. 3°P. davanziati su peducci. Sul fronte sud finestre murate con griglie dipinte. Fascia di (△) | | | | | | | | | | | | | | | | | | PROPOSTE DI RESTAURO Sistemazione dell'interno a P.T. Modificare il colore del fronte nord. | | | | | |
