| 1 2 3 4 5 6 7 8 9 | | | | | | | | | 1 2 3 4 5 6 7 8 9 | | | | | | | | | 1 2 3 4 5 6 7 8 9 | | | | | | | | | | | | | | | | | | | | | | | |
|---|--|--|---|--|--|---|--|--|---|--|--|---|--|--|---|--|--|---|--|--|---|--|--|---|--|--|---|--|--|---|--|--|---|--|--|---|--|--|---|--|--|
| COMUNE DI BERGAMO | | | | | | | | | | | | | | | | | | INVENTARIO DEI BENI CULTURALI E AMBIENTALI | | | | | | | | | | | | | | | | | | MONUMENTI | | | | | |
| DENOMINAZIONE Edificio residenziale | | | | | | | | | | | | | | | | | | EPOCA sec. XV-XVI-XIX-XX | | | | | | | | | | | | | | | | | | NUMERO SCHEDA | | | | | |
| LOCALITÀ Città Alta | | | | | | | | | | | | | | | | | | VIA Gombito | | | | | | | | | | | | | | | | | | N. CIV. 10 | | | | | |

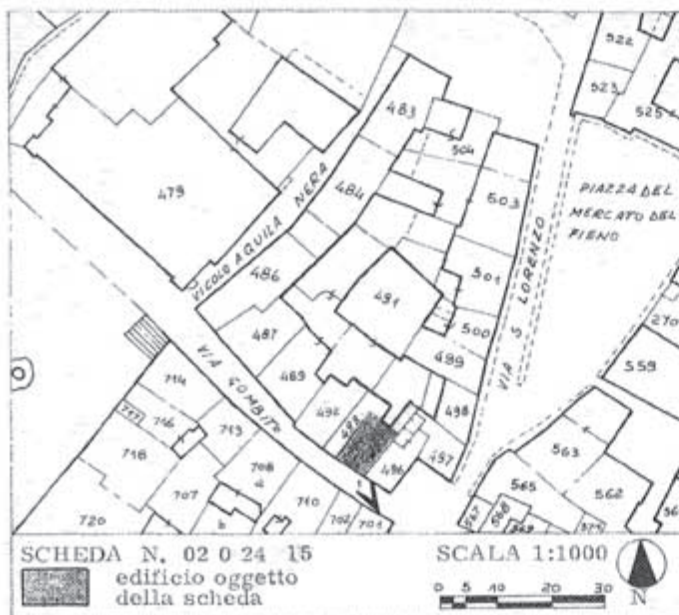
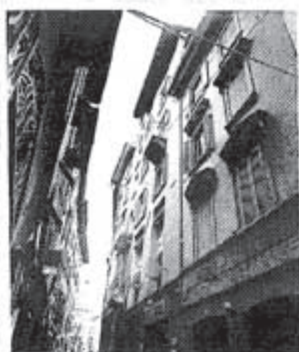
- (\*) con architrave strombato e inferriate. 1°P. finestre con sopraluce inferriato. Al 3°P. un balcone laterale su mensole. Finestrini nel sottotetto..  
Fronte nord: a P.T. bassa trifora rettangolare. Piani superiori simmetricamente composti con tre aperture arcuate a pieno centro. Interno: a P.T. serie di piccole volte a crociera.
- (^) sopra ogni apertura degli altri piani. Un unico davanzale collega le tre finestre. Gronda con travetti a vista. Addossata allo spigolo nord-est ciminiera dell'impianto di riscaldamento che supera in altezza il colmo dell'edificio.
- (&) guo a ovest e l'androne dell'edificio al n° 4. Il fronte nord prima della demolizione presentava piccole finestre.
