| 1 2 3 4 5 6 7 8 9 | | | | | | | | | 1 2 3 4 5 6 7 8 9 | | | | | | | | | 1 2 3 4 5 6 7 8 9 | | | | | | | | | | | | | | | | | | | | | | | | | | | | | | | | | | | |
|---|--|--|---|--|--|---|--|--|---|--|--|---|--|--|---|--|--|---|--|--|---|--|--|---|--|--|---|--|--|---|--|--|---|--|--|---|--|--|---|--|--|--|--|--|--|--|--|--|--|--|--|--|--|
| <b>COMUNE DI BERGAMO</b> | | | | | | | | | | | | | | | | | | <b>INVENTARIO DEI BENI CULTURALI E AMBIENTALI</b> | | | | | | | | | | | | | | | | | | <b>MONUMENTI</b> | | | | | | | | | | | | | | | | | |
| DENOMINAZIONE <u>Mostra Permanente dell'Artigianato</u> | | | | | | | | | | | | | | | | | | EPOCA <u>Sec. XX (dopo '40)</u> | | | | | | | | | | | | | | | | | | NUMERO SCHEDA | | | | | | | | | | | | | | | | | |
| LOCALITA' <u>Città Alta</u> | | | | | | | | | | | | | | | | | | VIA <u>Gombito</u> | | | | | | | | | | | | | | | | | | N. CIV. <u>2C-2D</u> | | | | | | | | | | | | | | | | | |

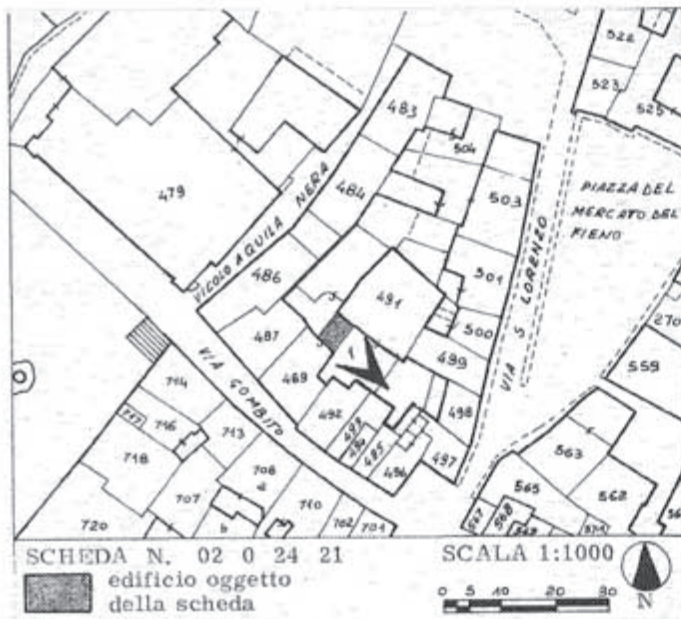
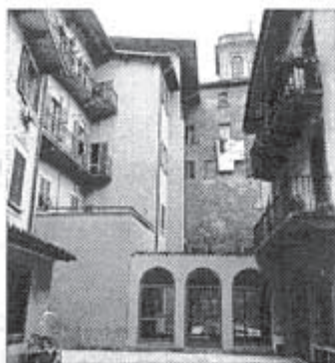
| 1 2 3 4 5 6 7 8 9 | | | | | | | | | 1 2 3 4 5 6 7 8 9 | | | | | | | | | 1 2 3 4 5 6 7 8 9 | | | | | | | | | | | | | | | | | | | | | | | | | | | | | | | | | | | |
|---|--|--|---|--|--|---|--|--|---|--|--|---|--|--|---|--|--|---|--|--|---|--|--|---|--|--|---|--|--|---|--|--|---|--|--|---|--|--|---|--|--|--|--|--|--|--|--|--|--|--|--|--|--|
| EPOCA DI COSTRUZIONE <u>Sec. XX (1942).</u> | | | | | | | | | | | | | | | | | | <u>Edificio addossato ad altri edifici. Pianta rettangolare. 1 piano. Tetto ad una falda. Fronti simmetricamente composti. Fronte est con tre larghe aperture arcuate a pieno centro; fronte ovest con tre corrispondenti aperture rettangolari.</u> | | | | | | | | | | | | | | | | | | <u>STRUTTURE E MATERIALI Muratura in mattoni. Tetto in laterizio armato. Manto in coppi. Fronti intonacati. Contorni in malta.</u> | | | | | | | | | | | | | | | | | |
| TRASFORMAZIONI <u>Nel 1942 costruite le tripli arcature (coperte da due file di coppi) come elementi di separazione di due aree libere. Nel 1975 aggiunto l'attuale corpo di fabbrica.</u> | | | | | | | | | | | | | | | | | | CARATTERISTICHE PARTICOLARI <u>Tutte le aperture sono inferriate come quelle dell'edificio attiguo a nord.</u> | | | | | | | | | | | | | | | | | | | | | | | | | | | | | | | | | | | |
