| 1 2 3 4 5 6 7 8 9 | | | | | | | | | 1 2 3 4 5 6 7 8 9 | | | | | | | | | 1 2 3 4 5 6 7 8 9 | | | | | | | | | | | | | | | | | | | | | | | | | | | | | | | | | | | |
|---|--|--|---|--|--|---|--|--|---|--|--|---|--|--|---|--|--|---|--|--|---|--|--|---|--|--|---|--|--|---|--|--|---|--|--|---|--|--|---|--|--|--|--|--|--|--|--|--|--|--|--|--|--|
| COMUNE DI BERGAMO | | | | | | | | | | | | | | | | | | INVENTARIO DEI BENI CULTURALI E AMBIENTALI | | | | | | | | | | | | | | | | | | MONUMENTI | | | | | | | | | | | | | | | | | |
| DENOMINAZIONE Edificio residenziale | | | | | | | | | | | | | | | | | | EPOCA sec. XV-XVIII-XIX-XX | | | | | | | | | | | | | | | | | | do- NUMERO SCHEDA | | | | | | | | | | | | | | | | | |
| LOCALITA' Città Alta | | | | | | | | | | | | | | | | | | VIA Gombito | | | | | | | | | | | | | | | | | | po 1940) N. CIV. 2-2B | | | | | | | | | | | | | | | | | |

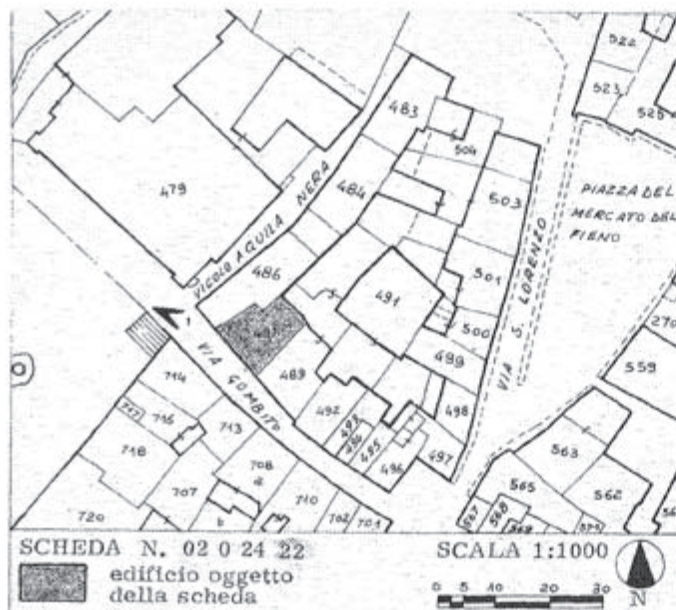
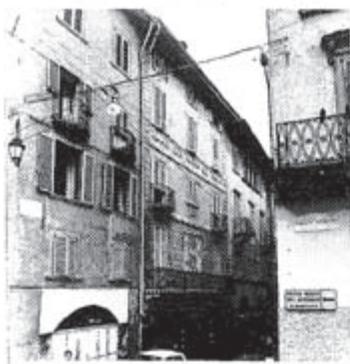
- (°) pieno centro e due larghe aperture ad arco ribassato. 1°P. balcone su mensole lungo come il fronte e portefinestre laterali. 2°P. portefinestre con balconcino laterale e finestra centrale. 3°P. portefinestre; sottotetto con finestre quadrate. Fronte nord: finestre rettangolari. Le finestre del vano scale sono sfalsate rispetto a quelle dei vari piani.

- (+) formazione di un vano scale: l'altana viene chiusa. Nel 1976 totale ristrutturazione interna e del fronte nord.
- (±) con stemma centrale a rilievo recante il trigramma bernardiniano. Balcone con ringhiera neoclassica lavoratissima; marcapiano. 2°P.: balconi 700eschi con plana sagomata e ringhiera d'epoca; stucco neoclassico sotto la finestra centrale. 3°P.: sotto le finestre fascia marcapiano decorata con stucchi neoclassici a medaglioni e grifoni. A nord dello spazio libero una quinta in muratura in stile 700esco; in ordine sparso sculture cilindriche di diverse dimensioni in cemento graffiato.
