1 2 3 4 5 6 7 8 9									1 2 3 4 5 6 7 8 9									1 2 3 4 5 6 7 8 9																																			
<b>COMUNE DI BERGAMO</b>																		<b>INVENTARIO DEI BENI CULTURALI E AMBIENTALI</b>																		<b>MONUMENTI</b>																	
DENOMINAZIONE <b>Edificio residenziale</b>																		EPOCA <b>sec.XIV-XVI-XIX-XX</b>																		do- NUMERO SCHEDA																	
LOCALITÀ <b>Città Alta</b>																		<b>viale Aquila Nera po '40</b>																		N. CIV. <b>2A-2B</b>																	
CATASTO <b>Com. cens. Bergamo città / fg. 5 / mp. 486</b>																																				<b>0 2 0 2 4 2 5</b>																	
PROPRIETÀ <b>PRIVATA</b>																		USO ATTUALE <b>bottega - residenza</b>																																			
STATO DI CONSERVAZIONE			A) Basso B) Medio-buono C) Cattivo			STRUTTURA PORTANTE			X B C			PARTI COMPLEMENTARI			X B C			COFERTURA			X B C			INTERNO			X B C			UMIDITÀ			A) Inesistente B) Tracce C) Rilevante			A X C			GRADO

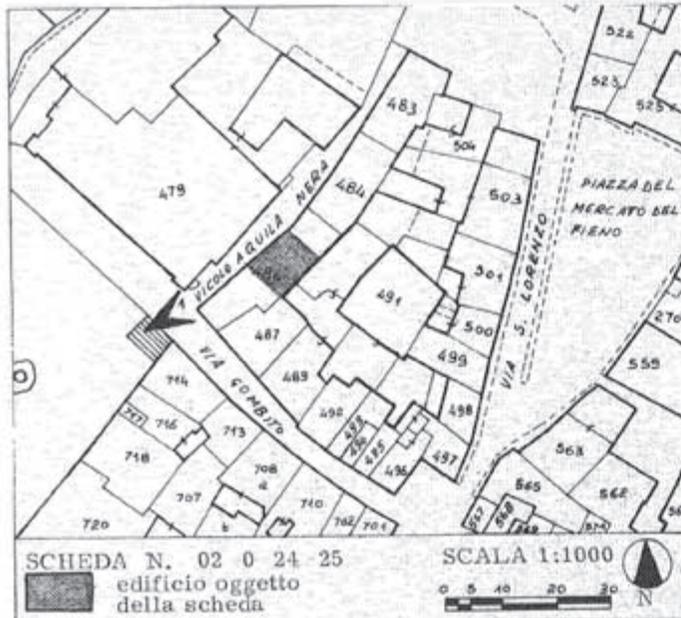
PROTEZIONE ESISTENTE <b>D.M. 4/1/57</b>																		PRG 1969: <b>N.A. art. 11</b>																					3														
PROTEZIONE PROPOSTA <b>PPRC</b>																																																					
<b>DATI CRONOLOGICI</b>																		<b>DATI TIPOLOGICI</b>																		<b>DATI TECNICI</b>																	
EPOCA DI COSTRUZIONE <b>Sec. XVI. su fondamenta del XIV sec.</b>																		<b>Edificio in cortina. Pianta rettangolare. Tetto a falde. 4 piani. Fronte ovest: il P.T. è più avanzato rispetto al resto del fronte e allineato con gli edifici attigui. Due larghe aperture ad arco ribassato. Piani superiori: finestre rettangolari simmetricamente (°)</b>																		<b>STRUTTURE E MATERIALI Muratura in pietrame. Tetto in legno, manto in coppi. Solai in legno e in laterizio armato (P.T.). Alcuni contorni sul fronte ovest in arenaria. Fronti intonacati. Fronte est: muratura in pietra a vista d'arenaria locale. Alcuni davanzali in cemento. Contorni intonacati.</b>

TRASFORMAZIONI <b>Nel XIX sec. completa ristrutturazione del fronte ovest, degli interni e avanzamento del P.T. su strada. Dopo il 1940 ristrutturazione interna e esterna del P.T. e ricomposizione del fronte est. Aperte piccole finestre anche sul fronte ovest.</b>																		<b>CARATTERISTICHE PARTICOLARI Fronte ovest: aperture a P.T. con serramenti in legno su modello medioevale. Roste moderne negli archi. Zoccolatura sui due fronti. Finestra centrale al 2°P. in materiale di recupero. Fronte est: a P.T. largo tratto di muratura in corsi regolari di pietre squadrate e sbazzate unite con poco legante. Al 1°P. resti di (?)</b>																		<b>PROPOSTE DI RESTAURO</b>																	
PROPRIETARIO ATTUALE																		CONTESTO INTERNO ED ESTERNO																		UTILIZZAZIONE PROPOSTA																	
																		<b>Insegna di antiquario formata da oggetti di metalli vari dipinti.</b>																		<b>L'attuale.</b>

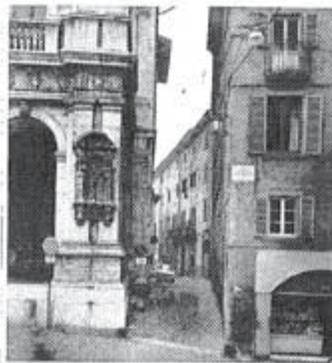
- (o) disposte. Al 2°P. una piccola finestra centrale. Fronte est: finestre rettangolari disposte irregolarmente di dimensioni modeste.
- (=) una finestra dai contorni strombati.
- (&) con l'edificio attiguo a nord. Fino al 1942 il fronte est si presentava stonacato e con finestre cinquecentesche con contorni strombati in mattoni e arco ribassato. La muratura in pietra a vista è venuta al la luce dopo la demolizione dell'edificio ad essa addossato durante l'esecuzione del piano di risanamento del 1935 (Ing. L. Angelini).
