| COMUNE DI BERGAMO | | | | | | | | | INVENTARIO DEI BENI CULTURALI E AMBIENTALI | | | | | | | | | MONUMENTI | | | | | | | | | | | | | | | | | | | | | | | | | | |
| DENOMINAZIONE Edificio residenziale | | | | | | | | | EPOCA Sec. XVI-XVII-XVIII-XIX | | | | | | | | | NUMERO SCHEDA | | | | | | | | | | | | | | | | | | | | | | | | | | |
| LOCALITÀ Città Alta | | | | | | | | | viale Aquila Nera XX(dopo'40) | | | | | | | | | N. CIV. 6 | | | | | | | | | | | | | | | | | | | | | | | | | | |

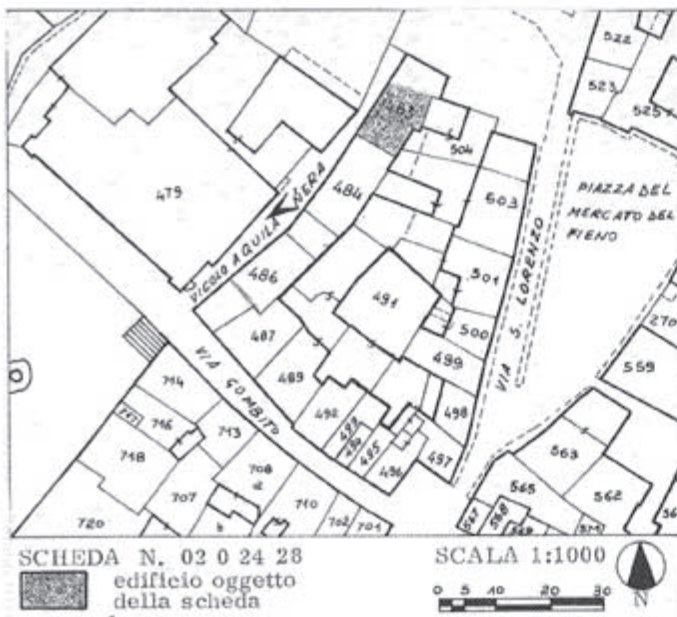
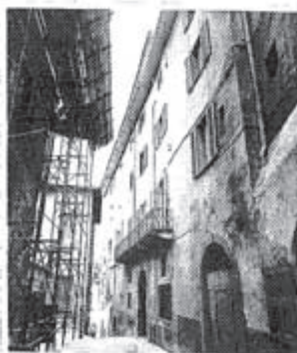
- (°) ingresso con sopraluce; al 1°P. balcone. Fronte est: metà del fronte (verso nord) più avanzata rispetto all'altra e con una sola finestra all'ultimo piano. La parte più arretrata con aperture rettangolari e gabinetti esterni su mensole al 2° e 4°P.; un balcone con gabinetto esterno al 3°P.
- (^) ria sporgente dal filo del fronte e poggiante su mensole.
