| 1 2 3 4 5 6 7 8 9 | | | | | | | | | 1 2 3 4 5 6 7 8 9 | | | | | | | | | 1 2 3 4 5 6 7 8 9 | | | | | | | | | | | | | | | | | | | | | | | | | | |
|---|--|--|---|--|--|---|--|--|---|--|--|---|--|--|---|--|--|---|--|--|---|--|--|---|--|--|---|--|--|---|--|--|---|--|--|---|--|--|---|--|--|--|--|--|
| COMUNE DI BERGAMO | | | | | | | | | | | | | | | | | | INVENTARIO DEI BENI CULTURALI E AMBIENTALI | | | | | | | | | | | | | | | | | | MONUMENTI | | | | | | | | |
| DENOMINAZIONE Edificio residenziale | | | | | | | | | | | | | | | | | | EPOCA sec. XVIII-XIX-XX (dopo '40) | | | | | | | | | | | | | | | | | | NUMERO SCHEDA | | | | | | | | |
| LOCALITA Città Alta | | | | | | | | | | | | | | | | | | VIA S. Lorenzo | | | | | | | | | | | | | | | | | | N. CIV. 16A | | | | | | | | |

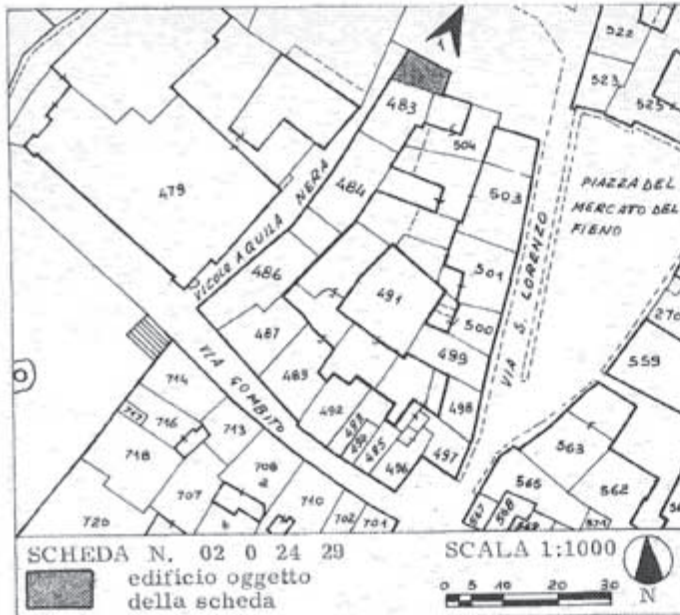
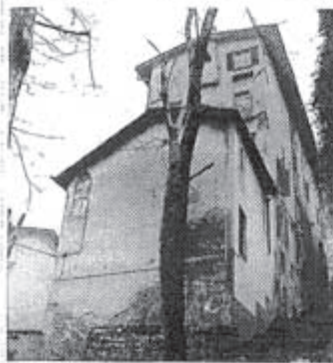
| 1 2 3 4 5 6 7 8 9 | | | | | | | | | 1 2 3 4 5 6 7 8 9 | | | | | | | | | 1 2 3 4 5 6 7 8 9 | | | | | | | | | | | | | | | | | | | | | | | | | | |
|---|--|--|---|--|--|---|--|--|---|--|--|---|--|--|---|--|--|---|--|--|---|--|--|---|--|--|---|--|--|---|--|--|---|--|--|---|--|--|---|--|--|--|--|--|
| EPOCA DI COSTRUZIONE Sec. XVIII. | | | | | | | | | | | | | | | | | | Edificio a testata di cortina. Pianta rettangolare. Tetto a falde. 2-3-4 piani. Fronte ovest: 2P., finestre rettangolari murate. Fronte nord: 3P., finestre rettangolari irregolarmente disposte. Fronte est: 4P., a P.T. apertura ad arco ribassato, 1° e 2°P. una fi(o) | | | | | | | | | | | | | | | | | | STRUTTURE E MATERIALI Muratura mista. Tetto e solai in legno. Manto in coppi. Fronti intonacati. Zoccolatura sul fronte ovest in intonaco rustico. Barbacane in muratura mista. | | | | | | | | |
| TRASFORMAZIONI Apertura e chiusura di finestre nel XIX sec. Formazione del fronte ovest nel 1953-55. | | | | | | | | | | | | | | | | | | CARATTERISTICHE PARTICOLARI Marcapiano sui fronti nord e est. Fronte est: sopra l'apertura a P.T. tracce di un più ampio arco a sesto ribassato in mattoni. Piccolo barbacane addossato allo spigolo nord-est. Su tutti i fronti finestre senza contorni. | | | | | | | | | | | | | | | | | | PROPOSTE DI RESTAURO Ricomposizione dei fronti ovest e nord. Restauro statico. Revisione intonaci sul fronte est. | | | | | | | | |
