COMUNE DI BERGAMO										INVENTARIO DEI BENI CULTURALI E AMBIENTALI										MONUMENTI								
DENOMINAZIONE <u>Edificio residenziale</u>										EPOCA <u>sec. XIII+XIII</u>										NUMERO SCHEDA								
LOCALITÀ <u>Città Alta</u>					VIA <u>Gombito</u>					N. CIV. <u>1C-1D</u>					0 2 0 2 5 0 2													
CATASTO <u>Com. cens. Bergamo città / fg. 5 / mp. 713</u>										USO ATTUALE <u>negozio - residenza</u>																		
PROPRIETÀ <u>privata</u>																												
STATO DI CONSERVAZIONE		A) Buono B) Medio C) Cattivo		STRUTTURA PORTANTE		A <input checked="" type="checkbox"/> B <input type="checkbox"/> C <input type="checkbox"/>		PARTI COMPLEMENTARI		A <input checked="" type="checkbox"/> B <input type="checkbox"/> C <input type="checkbox"/>		COFERTURA		X B C		INTERNO		A <input checked="" type="checkbox"/> B <input type="checkbox"/> C <input type="checkbox"/>		UMIDITÀ		A) Inesistente B) Tracce C) Rilevante		A <input checked="" type="checkbox"/> B <input type="checkbox"/> C <input type="checkbox"/>		GRADO

SCHEDA N. 02 0 25 02
edificio oggetto
della scheda

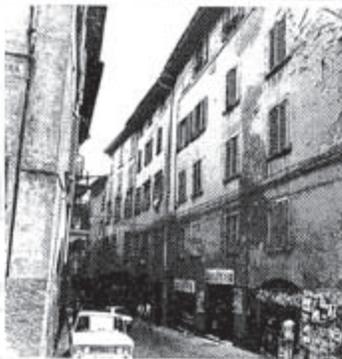
(0) in pietra. L'apertura centrale al 1°P. è una portafinestra con balconcino dallo sbalzo sagomato e con ringhiera in ferro battuto. Le finestre al 3°P. e al sottotetto hanno semplici contorni e davanzale sagomato in pietra. Dall'arco a monte si accede all'androne con volta a botte e pareti con tracce di muratura di pietre squadrate a faccia vista. L'androne termina nel cavedio degradato dalla presenza di corpi pensili sporgenti dalla parete a sud-est. Al P.T. 3 grandi archi ribassati con contorni in mattoni pieni in parte tamponati o suddivisi in più piccole aperture, portale arcuato con contorni sagomati e arco in conci di pietra squadrate a faccia vista.
