| 1 2 3 4 5 6 7 8 9 | | | | | | | | | 1 2 3 4 5 6 7 8 9 | | | | | | | | | 1 2 3 4 5 6 7 8 9 | | | | | | | | | | | | | | | | | | | | | | | | | | | | | | | | | | | |
|---|--|--|---|--|--|---|--|--|---|--|--|---|--|--|---|--|--|---|--|--|---|--|--|---|--|--|---|--|--|---|--|--|---|--|--|---|--|--|---|--|--|--|--|--|--|--|--|--|--|--|--|--|--|
| COMUNE DI BERGAMO | | | | | | | | | | | | | | | | | | INVENTARIO DEI BENI CULTURALI E AMBIENTALI | | | | | | | | | | | | | | | | | | MONUMENTI | | | | | | | | | | | | | | | | | |
| DENOMINAZIONE Edificio residenziale | | | | | | | | | | | | | | | | | | EPOCA sec.XI+XII | | | | | | | | | | | | | | | | | | NUMERO SCHEDA | | | | | | | | | | | | | | | | | |
| LOCALITÀ Città Alta | | | | | | | | | | | | | | | | | | VIA Gombito | | | | | | | | | | | | | | | | | | N. CIV. 9 | | | | | | | | | | | | | | | | | |

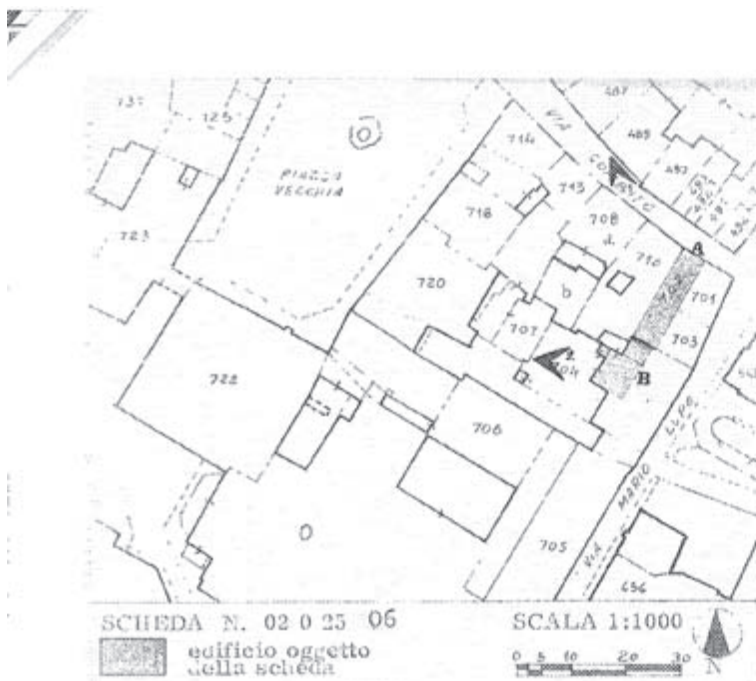
- (0) Tetto a due falde e copertura a terrazza.
- (2) battuto. Al 3°P. piccole finestre con solo davanzale sagomato in pietra. Nel retro del negozio, colonna con capitello composito (sec.XV) e due archi a tutto sesto. Il forno, alto un piano, è raggiungibile anche dal vicino vicolo Ca' Longa ed è illuminato da lucernario inserito nel pavimento della sovrastante terrazza. Adiacente al forno un alto comignolo in mattoni pieni. La fronte a sud del corpo alto 4P. ha due rampe di scale esterne e all'ultimo piano un balcone.
