1 2 3 4 5 6 7 8 9									1 2 3 4 5 6 7 8 9									1 2 3 4 5 6 7 8 9																							
COMUNE DI BERGAMO																		INVENTARIO DEI BENI CULTURALI E AMBIENTALI									MONUMENTI														
DENOMINAZIONE Edificio residenziale																		EPOCA sec. XI+XII									NUMERO SCHEDA														
LOCALITÀ Città Alta																		VIA M.Lupo/passaggio Ca' Longa									N. CIV 1E-F-G-H-I														
CATASTO Com. cens. Bergamo città / fg. 5 / mp. 704																											0 2 0 2 5 0 9														
PROPRIETÀ ente ecclesiastico																		USO ATTUALE negozi - magazzini - residenza																							
STATO DI CONSERVAZIONE			A Buono B Medio C Cattivo			STRUTTURA PORTANTE			X B C			PARTI COMPLEMENTARI			X B C			COFERTURA			X B C			INTERNO			X B C			UMIDITÀ			A Inesistente B Tracce C Rilevante			X B C			GRADO		
PROTEZIONE ESISTENTE D.M. 4/1/57 PRG 1969: N.A. art. 11																											3

PROTEZIONE PROPOSTA PERC																																									
DATI CRONOLOGICI																		DATI TIPOLOGICI									DATI TECNICI														
EPOCA DI COSTRUZIONE Sec. XI+XII.																		Edificio di civile abitazione in corti- na con sottopasso pedonal

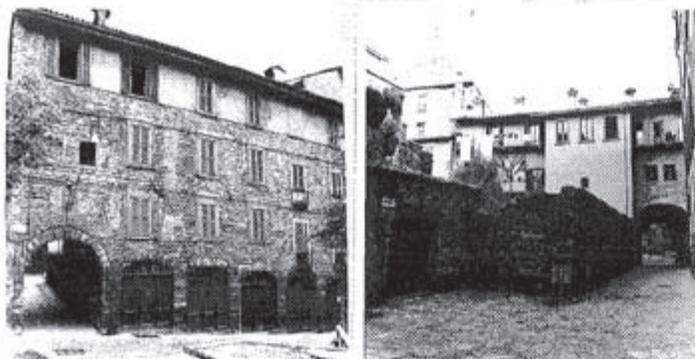
Il sottoportico ha pareti in conci irregolari di pietra, con inclusione di mattoni pieni a faccia vista ed è coperto da volta ribassata intonacata. Nella parete destra si apre una finestra architravata con contorni semplici in pietra. Al di là del sottoportico si apre nel piccolo corpo che aggetta a nord-ovest la porta architravata con contorni semplici in pietra che dà accesso al vano scale. Sopra la porta un riquadro ribassato contornato da cornice in marmo nel quale è affrescata la Madonna dolorante, ai cui piedi è disteso Cristo morto e un Santo con bandiera. Al di sopra dell'immagine due finestre allineate verticalmente con contorni semplici e davanzale sagomato in pietra. Nel prospetto su via M.Lupo vi sono al P.T. oltre all'arco di S.Vincenzo 5 aperture ad arco ribassato in conci di pietra con bugna ad unghia ma lavorata grossolanamente come i conci squadrati costituenti i pilastri. La muratura ai piani superiori è in parte in conci di pietra irregolari a bugna rustica ed in parte in mattoni pieni sempre a faccia vista salvo una parte del 3°P. intonacata dal davanzale delle finestre alla sporgenza di gronda.
