1 2 3 4 5 6 7 8 9									1 2 3 4 5 6 7 8 9									1 2 3 4 5 6 7 8 9																				
COMUNE DI BERGAMO																		INVENTARIO DEI BENI CULTURALI E AMBIENTALI																		MONUMENTI		
DENOMINAZIONE Edificio residenziale																		EPOCA sec.XV-XIX																		NUMERO SCHEDA		
LOCALITÀ Città Alta																		via: Piazza Reginaldo Giuliani																		N. CIV. 3-3A		
CATASTO Com. cens. Bergamo città / fg. 4 / mp. 907																																				0 2 0 2 7 0 2		
PROPRIETÀ comunale																		USO ATTUALE residenza																				
STATO DI CONSERVAZIONE			STRUTTURA PORTANTE			PARTI COMPLEMENTARI			COPERTURA			INTERNO			UMIDITÀ			GRADO

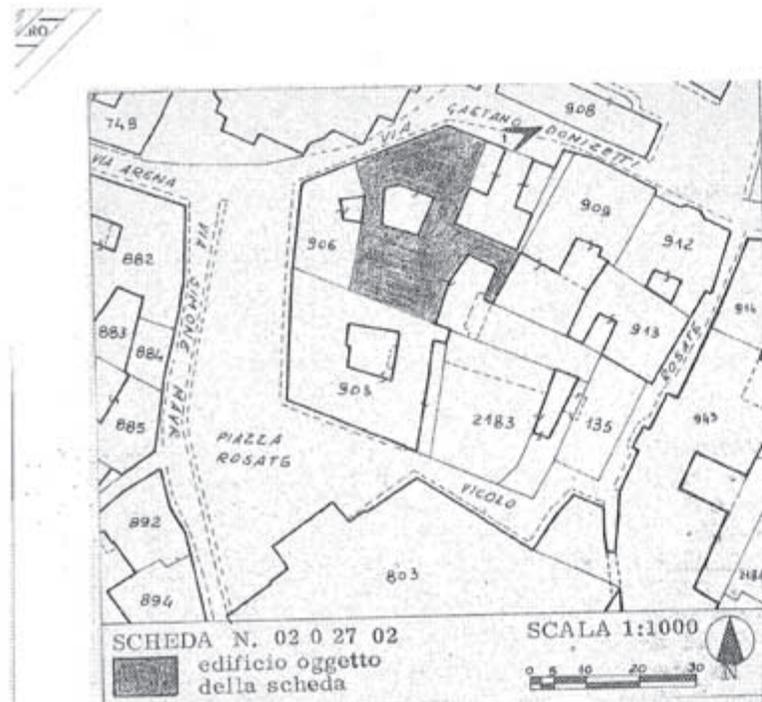
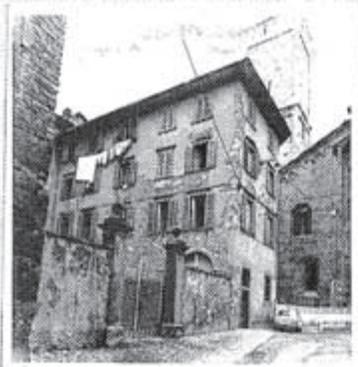
A) Buono B) Mediocre C) Cattivo			X B C			A X C			X B C			A X C			A Inesistente B Tracce C Rilevante			3																				
PROTEZIONE ESISTENTE																		ELSON D.M. 4/1/57 PRG: 1969: N.A. art. 11																				
PROTEZIONE PROPOSTA																		EPRC																				
DATI CRONOLOGICI																		DATI TIPOLOGICI																		DATI TECNICI		
EPOCA DI COSTRUZIONE																		Sec. XV.																		STRUTTURE E MATERIALI		
																		Edificio di civile abitazione posto in cortina. Pianta irregolare. Corpo doppio. Piani 4+sotterranei e sottotetto abitabile. Tetto a padiglione. Cortile interno quadrangolare. Facciata: P.T. zoccolo in cemento rustico, portale di ingresso ad arco ribassato e porta (°)																		Murature miste (prevalentemente in pietra). Fronti intonacate. Solai e tetto in legno. Cornici e scale in arenaria. Acciottolato in cortile. Mattoni (in spinapesce) nell'androne.

TRASFORMAZIONI																		Nel cortile serie di aperture eterogenee di vari periodi. Riforma generale dell'edificio all'inizio del sec. XIX.																		PROPOSTE DI RESTAURO		
																		CARATTERISTICHE PARTICOLARI Facciata ad angolo. Portale ad arco ribassato in pietra e tracce di aperture antiche ai piani superiori (sec.XV). Muro in pietra squadrata a vista (sec.XV) con tracce di affreschi. 2 oblò. Vecchio lampione sulla via. Smussatura nell'angolo del cortile.																		Risanamento generale. Demolire gabinetti esterni. Rifare intonaci. Riacciottolare il cortile. Restaurare le tracce di affreschi(\$)		
PROPRIETARIO ATTUALE																																				UTILIZZAZIONE PROPOSTA		
																		CONTESTO INTERNO ED ESTERNO																		L'attuale = residenza.		
																		Piccolo cortile interno acciottolato.																		OSSERVAZIONI		
BIBLIOGRAFIA

- (^o) di accesso al vano scale con sovrastante sopra luce. Ampie finestre rettangolari con grate. Ai piani superiori fitte finestre con alto architrave, più piccole all'ultimo piano. Ampio androne a botte ribassata.
- (\$) Rifare gronde. Rifare l'ultimo ballatoio in pietra.
