1	2	3	4	5	6	7	8	9	1	2	3	4	5	6	7	8	9	1	2	3	4	5	6	7	8	9				
COMUNE DI BERGAMO									INVENTARIO DEI BENI CULTURALI E AMBIENTALI												MONUMENTI									
DENOMINAZIONE Setto murario - ex torre dei Caviati									EPOCA sec.XIV-XIX												NUMERO SCHEDA									
LOCALITÀ Città Alta									Piazza Reginaldo Giuliani N. civ. ---												0202706									
CATASTO Com. cens. Bergamo città / fg. 4 / mp. 907																														
PROPRIETÀ comunale									USO ATTUALE																					
STATO DI CONSERVAZIONE	A Buono B Medioce C Cattivo	STRUTTURA PORTANTE	X	B	C	PARTI COMPLEMENTARI	X	B	C	COPERTURA	A	X	C	INTERNO	A	B	C	UMIDITÀ	A Inesistente B Tracce C Rilevante	X	C						GRADO			
PROTEZIONE ESISTENTE	ELSM D.M. 4/1/1957 P.R.G. 1969: N.A. art. 11																								1					
PROTEZIONE PROPOSTA	PPRC																													
DATI CRONOLOGICI									DATI TIPOLOGICI												DATI TECNICI

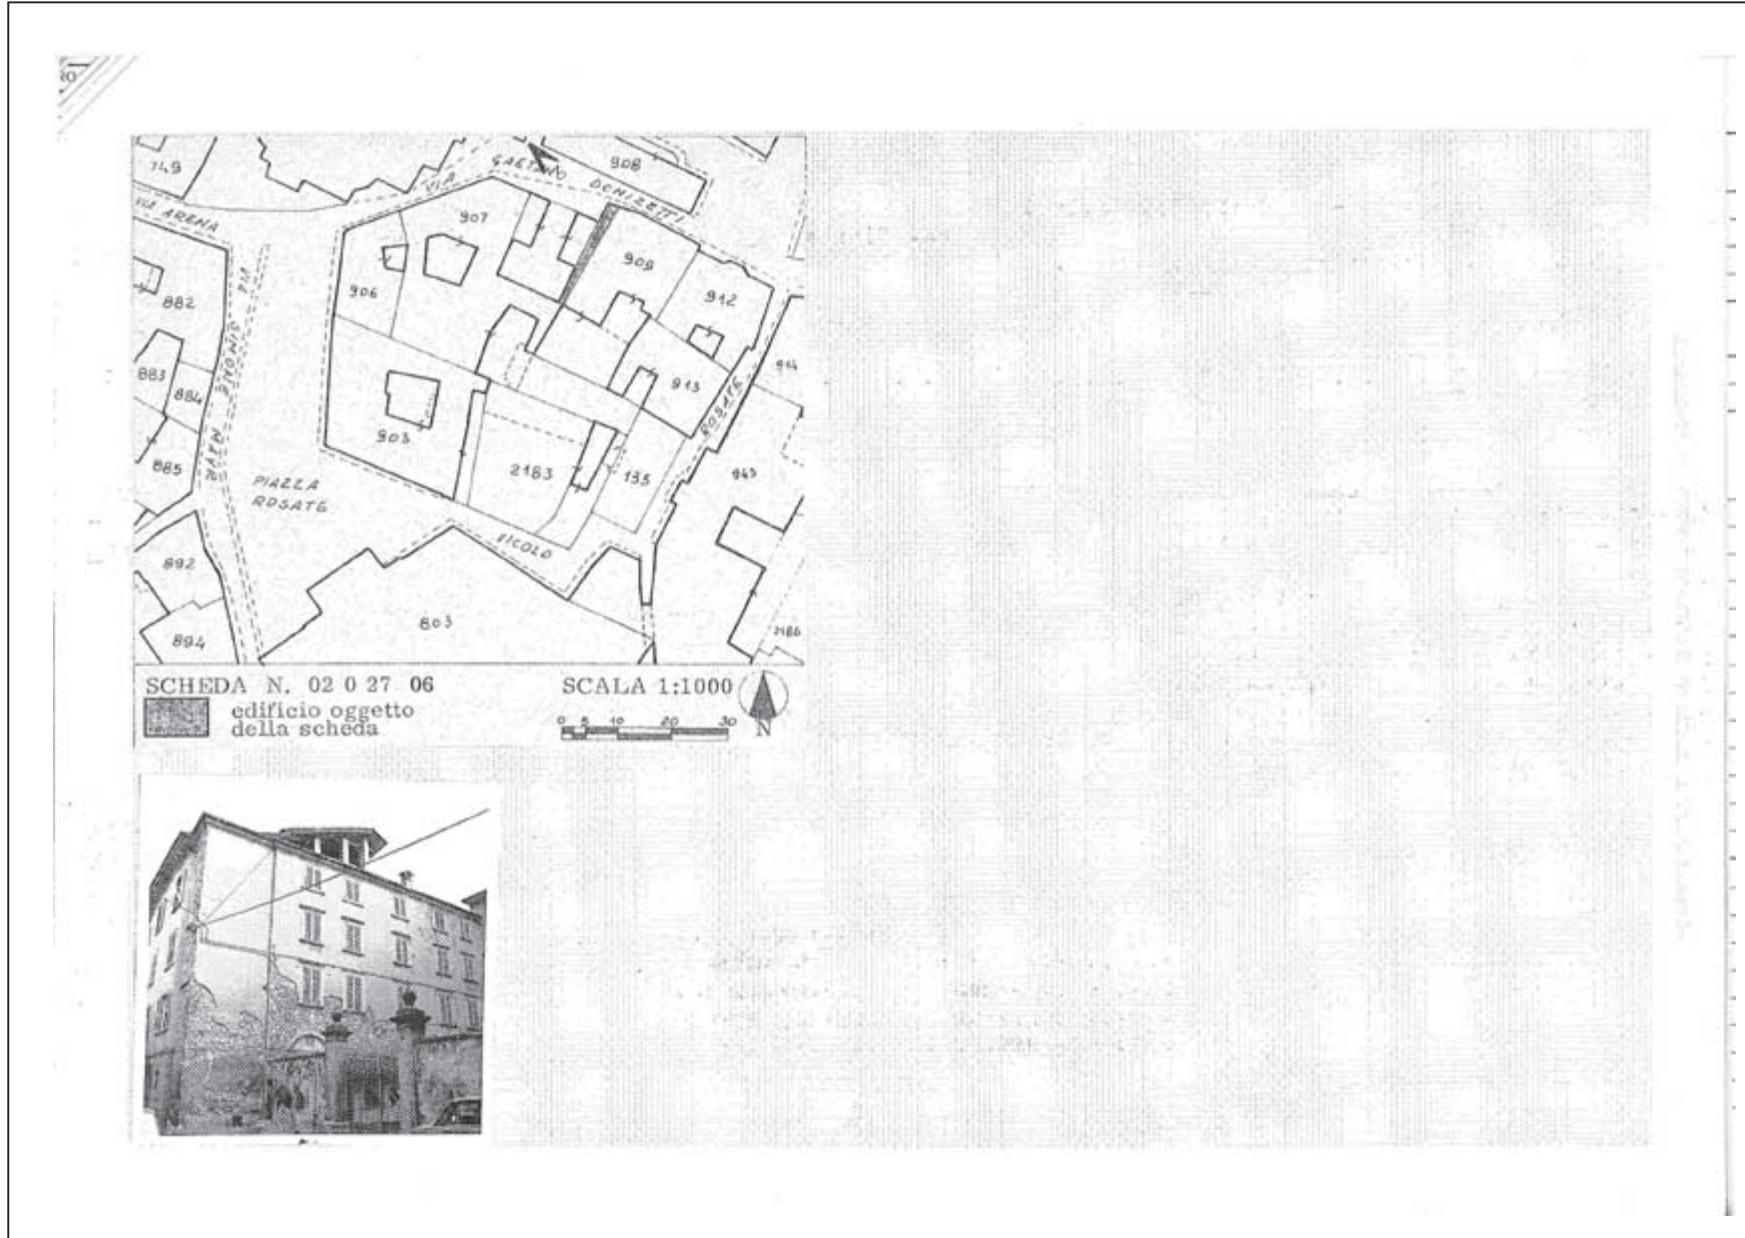
EPOCA DI COSTRUZIONE La parte più avanzante sulla via costituisce lo spigolo di nord-est di una torre medicevale (torre dei Caviati?)									Alta e compatta muraglia.												STRUTTURE E MATERIALI Muratura in pietra e parte in mattoni. Fronti parzialmente intonacate. Contorni in arena ria. Copertura in coppi.									
TRASFORMAZIONI Sec. XIX (dopo il 1830) demolendo l'edificio che aveva come muro perimetrale est il setto murario in oggetto si crea una finta facciata con arcature al P.T., 3 ordini di finestre ai piani superiori e gronda sporgente.																														
CARATTERISTICHE PARTICOLARI Lo spigolo di nord-est in bella muratura a bugne in corsi regolari.																														
PROPRIETARIO ATTUALE																														
BIBLIOGRAFIA ATEMP pag.165									CONTESTO INTERNO ED ESTERNO A est uno stretto interstizio divide il muro dalla proprietà confinante. Costituisce uno dei tipici spazi di separazione delle proprietà finitime in uso nel Medioevo.												PROPOSTE DI RESTAURO Rifacimento degli intonaci, verifica della gronda e della copertura. Mettere in maggior risalto lo spazio a est. Demolire gli edifici addossati a ovest.

DOCUMENTI ANNESSI v. schede n.0202703-04-0202705-07.									Si deve proteggere il contesto interno <input checked="" type="checkbox"/> <input type="checkbox"/> Si deve proteggere il contesto esterno <input checked="" type="checkbox"/> <input type="checkbox"/>												OSSERVAZIONI Evidenziare a livello stradale l'area su cui sorgeva la torre.									
Vedi nel retro della scheda elementi di identificazione grafica e fotografica																														
1	2	3	4	5	6	7	8	9	1	2	3	4	5	6	7	8	9	1	2	3	4	5	6	7	8	9
