1	2	3	4	5	6	7	8	9	1	2	3	4	5	6	7	8	9	1	2	3	4	5	6	7	8	9				
COMUNE DI BERGAMO									INVENTARIO DEI BENI CULTURALI E AMBIENTALI												MONUMENTI									
DENOMINAZIONE Edificio residenziale									EPOCA sec. XVI-XVIII												NUMERO SCHEDA									
LOCALITÀ Città Alta									via Piazza Reginaldo Giuliani N. civ. 2-2A												0202707									
CATASTO Com. cens. Bergamo città / fg. 4 / mp. 909																														
PROPRIETÀ privata									UBICAZIONE residenza																					
STATO DI CONSERVAZIONE		A Buono B Medioevo C Cattivo	STRUTTURA PORTANTE X B C			PARTI COMPLEMENTARI X B C			COPERTURA X B C			INTERNO X B C			UMIDITÀ			A Inesistente B Traces C Rilevante							GRADO					
PROTEZIONE ESISTENTE		ELSON D.M. 4/1/57 PRG 1969: N.A. art. 11																		3										
PROTEZIONE PROPOSTA		PPRC																												
DATI CRONOLOGICI									DATI TIPOLOGICI												DATI TECNICI

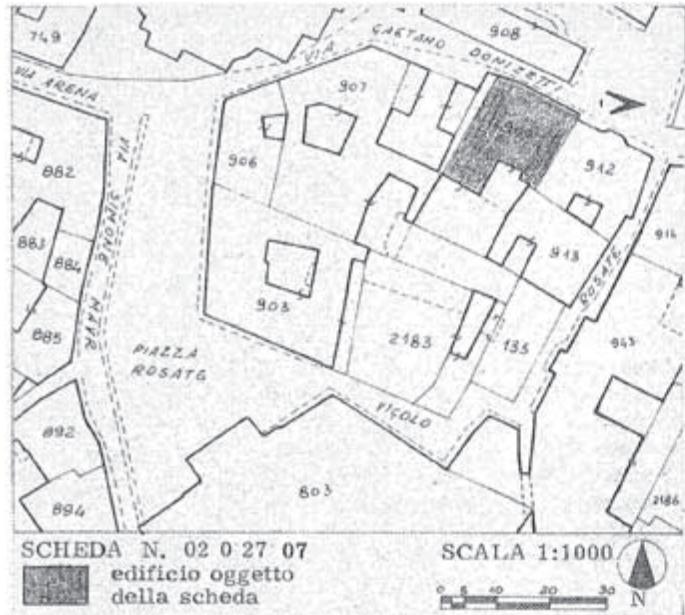
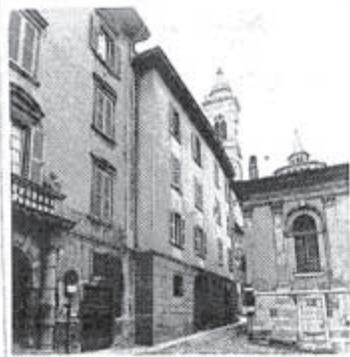
EPOCA DI COSTRUZIONE Fine sec. XVI.									Edificio di civile abitazione in cortina. Pianta a "L". Altezza di 4 piani + sotterranei e sottotetto. Cortile interno sul quale si affaccia un breve portico a due arcate rette da una colonna centrale e 2 semicolonne. Sopra il portico e a ovest 3 ordini di logge sc(°)												STRUTTURE E MATERIALI Muratura mista. Fronti intonacate. Scale in pietra arenaria. Solai in legno e misti. Tetto con orditura in legno, manto in coppi.									
TRASFORMAZIONI Sec. XVIII trasformazioni (vano scala e interni). Restauro recente della facciata con bugnatura in pietra al P.T. (finto medioevo).									CARATTERISTICHE PARTICOLARI Sotto il portico 2 curiosi elementi decorativi in pietra arenaria (forse elementi decorativi da giardino sec. XVII). Altana.																					
PROPRIETARIO ATTUALE																														
BIBLIOGRAFIA ATMP pagg. 165-168.									CONTESTO INTERNO ED ESTERNO Piccolo cortile quadrangolare lastricato in arenaria. Alla quota del 1° piano piccolo giardino rettangolare con alberi di medio fusto.												PROPOSTE DI RESTAURO Asportare i serramenti metallici che chiudono le logge. Rivedere la copertura dell'altana.

(*) vrapposte su colonnine in arenaria. Tetto a falde e padiglione. Altana in legno, sperta, retta da pilastri.
